Titel: Vom Münster in Straßburg

Die Denkmalpflege.

Berlin, 11. April
1900.

Vom Münster in Strafsburg.

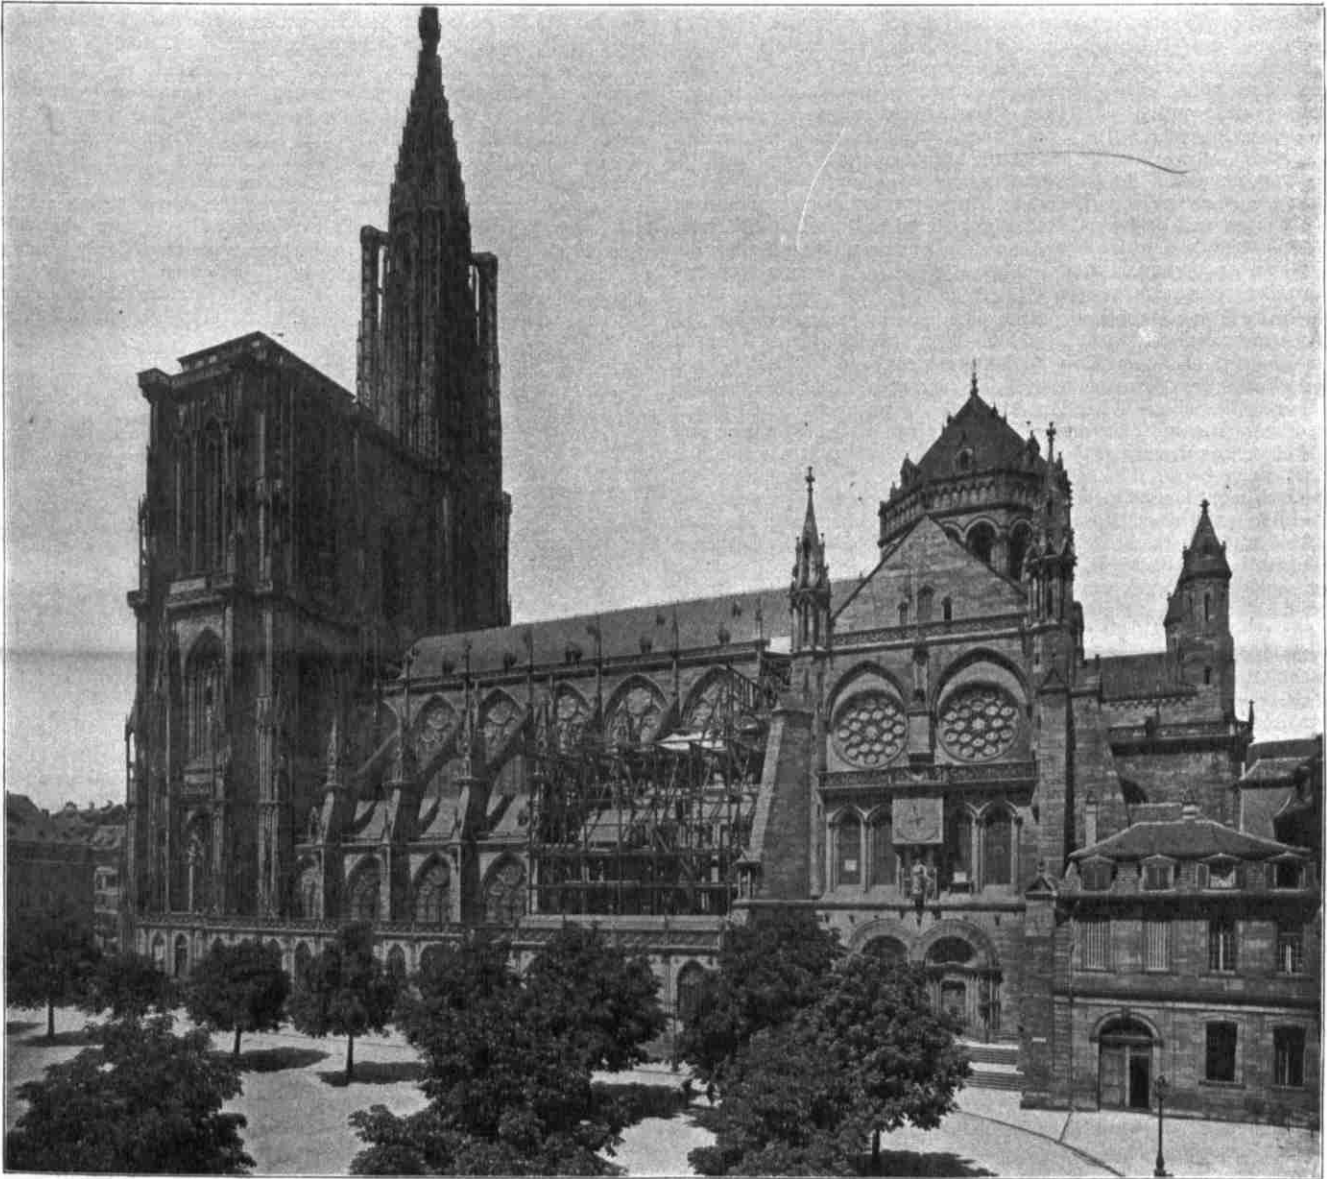
Abb. 1. Ansicht des Münsters von der Südseite. Aufnahme der Mefsbildanstalt vom Sommer 1897.

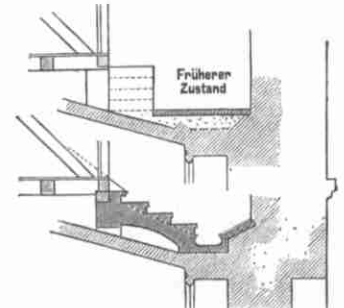
Abb. 3. Entwässerung zwischen dem südlichen Seitenschiff und dem Querschiff.

Die alte Abführung des Wassers durch die Steinrinnen und Wasserspeier wurde durchweg beibehalten; wo die letzteren verschlossen worden waren, wurden sie wieder geöffnet. Die Durchführungen der Pfeiler wurden mit Kupferrohr gesichert, um das Wasser schneller durchzuleiten, zugleich aber auch, um die Öffnungen besser reinigen zu können. Die den Angriffen des Wetters am meisten ausgesetzten Wasserspeier wurden mit Blei ausgekleidet. Auf Grund einer sorgfältigen Untersuchung der südlichen Hochschiffmauer wurde die alte Herstellung der vor dieser liegenden Rinne wieder ermittelt (Abb. 2). Das Dach des Seitenschiffes ruhte ehemals auf Kragsteinen, und die gewaltige Mauerstärke ließ vor dem Triforium des Hochschiffes eine begehbare steinerne Rinne frei. Der alte Zustand wurde wieder hergestellt, wobei die Platten der neuen Rinne dem zu diesem Zwecke abgefangenen Triforium untergeschoben wurden. Die unter dem Dache auf den Gurtbögen der Seitenschiffe gelegenen Querrinnen wurden instandgesetzt und mit Blei gedichtet. Die Dachflächen, welche zuvor der Arbeiten am Hochschiffe wegen von einer Rüstung durchbaut gewesen waren, wurden neu mit Kupfer gedeckt und die Spätrenaissance-Gauppen des Daches, welche Schmitz als stilwidrig beseitigt hatte, wieder aufgebaut. Entsprechende Verbesserungen wurden zwischen dem Walme des südlichen Seitenschiffdaches und dem Querschiff, woselbst die Rinne vormals zwischen breiten, nur in Kalk verlegten Abdeckplatten unmittelbar auf dem Gewölbe lag (Abb. 3), sowie weiterhin zwischen der Katharinen-Capelle (die den beiden östlichen Jochen des südlichen Seitenschiffes vorgelagert ist) und dem Querschiffe vorgenommen. Die Stoßfugen der Steinrinnen und der Abdeckplatten wurden überall mit Blei gedichtet. Das Dach der Katharinen-Capelle, welches im Mittelalter steiler angelegt war, wurde mit seinen gegenwärtigen Neigungen belassen. Auf der
