Titel: Die Wiederherstellung der ehemaligen Johanniterkirche in Zielenzig (Neumark)

Autor: Dethlefsen, R.

Jahr: 1902

Die Wiederherstellung der ehemaligen Johanniterkirche in Zielenzig (Neumark).

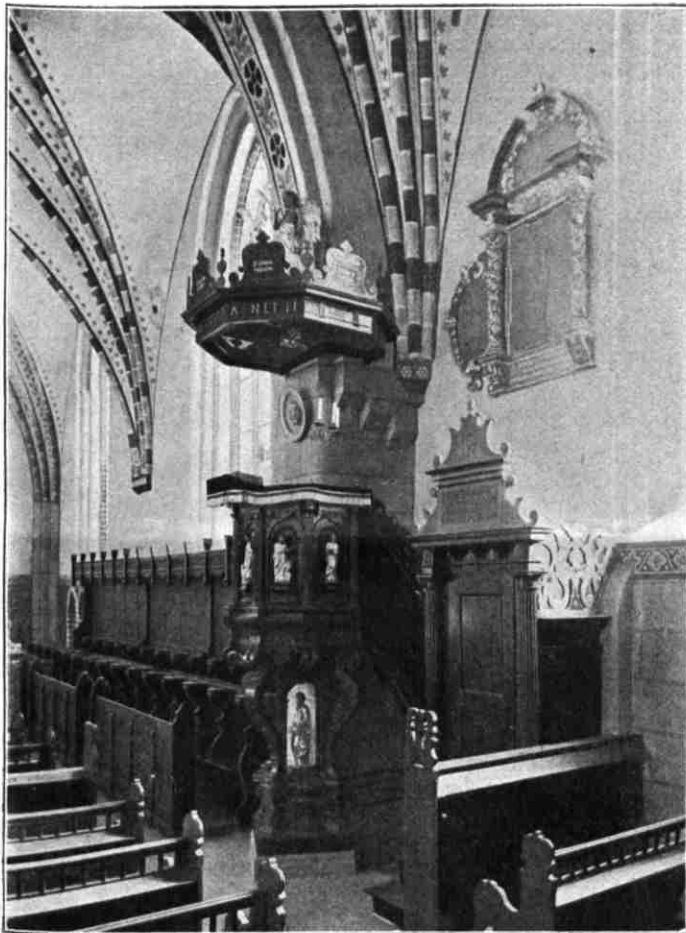
Abb. 1. Theilansicht der Südwand mit der Kanzel und dem gothischen Chorgestühl. Nach dem Bau.

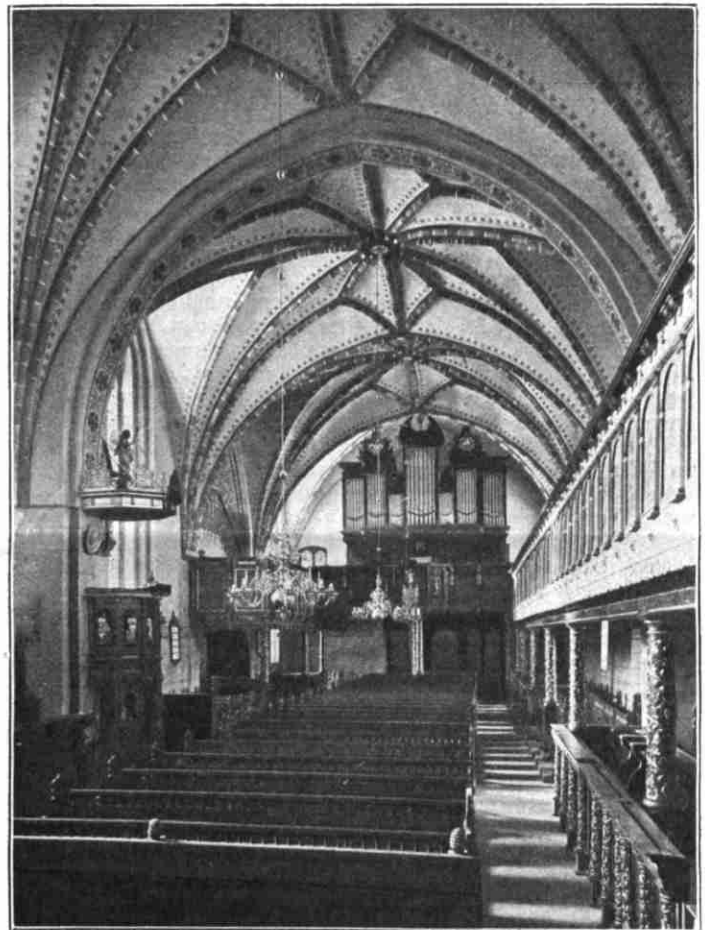
Abb. 2. Blick vom Altar in das Schiff. Nach dem Bau.

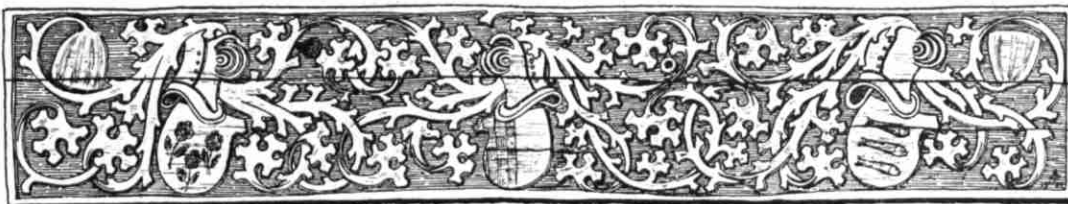
Abb. 3. Aufgefundene Flachschnitzerei (2,55 m lang und 0,43 m hoch).

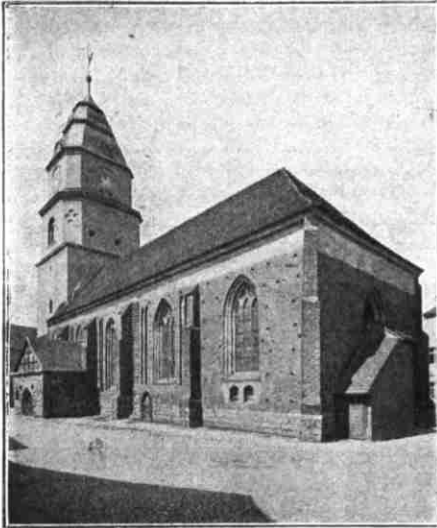
Wie schon äußerlich an der verschiedenen Ausbildung der Strebpfeiler und der Fensteröffnungen erkennbar (Abb. 4 u. 8),

Abb. 4. Südost-Ansicht. Vor dem Bau.

stammen die Umfassungswände des Kirchenschiffes aus zwei verschiedenen Bauzeiten. Die drei westlichen Joche desselben (Abb. 6) gehören noch der alten Templerkirche an. Besonders interessant an ihnen ist der im Innern auftretende, von der äußeren spitzbogigen Form völlig abweichende rundbogige obere Abschluss der Fensterleibungen. Dabei ist der Spitzbogen durchaus nicht etwa eine Zuthat späterer Zeit. Einige Anhaltspunkte haben sich, an dem mangelhaften Einbinden eines Strebepfeilers, an einem inneren Mauerabsatz, auch noch dafür ergeben, daß diese Templerkirche wohl ursprünglich eine Holzdecke besaß. Zu einem schlüssigen Beweise genügen diese wenigen Anhaltspunkte indessen nicht. Diese älteste Kirche erstreckte sich erheblich weiter nach Westen als der heutige Bau. Mit seiner Nordwand steht der jetzige Thurm, der also nicht der ersten Anlage angehört, auf den Grundmauern dieser alten Kirche. An der Südseite konnte die aus Feldsteinpackungen bestehende Grundmauer der abgebrochenen Westhälfte freigelegt und mit aller Sicherheit als solche bestimmt werden. Wie weit sie sich nach Westen erstreckte, hat indessen nicht ermittelt werden können, einmal weil es die Steinpackungen beeinträchtigten, welche zur Sicherung der Thüringgrundmauern ausgeführt sind, und dann weil die nahe herantretenden Wohnhäuser weiteren Nachgrabungen ein Ziel setzten. An dem östlichen Ende dieses ältesten Baulheiles befand sich nun jederseits im Außenraum eine auf den Lichtbildern des alten Zustandes noch deutlich erkennbare Verzahnung (Abb. 4), die den Eindruck erweckte, als wenn hier Kreuzflügel hätten angeschlossen werden sollen. Ausgeführt sind solche Flügelbauten aber jedenfalls nie, denn bei den vorgenommenen umfassenden Geländeausgleichungen sind keinerlei Spuren entsprechender Grundmauern festgestellt worden. Der den Anschein besonders hohen Alters erweckende Anbau an der Südseite der westlichen Schiffshälfte (vgl. Abb. 4) ist in Wahrheit ohne Verband dem Hauptbau angefügt, also später als dieser und vielleicht zeitlich nicht sehr verschieden von dem östlichen Gebäudetheil, vielleicht gar erst aus spätgothischer Zeit. Die beiden östlichen Joche gehören der 1369 geweihten Kirche an und sind schon ein Werk des Johanniterordens.

Das recht schlecht in Fachwerk ausgeführte oberste Thurmgeshoß, wie auch das Thurm- und Kirchendach sind unter Friedrich dem Großen nach einem Brande neu ausgeführt worden. Dabei ist auf die ursprünglichen Formen keinerlei Rücksicht genommen worden. Insbesondere ist das Schiffsdach wesentlich niedriger ausgeführt als das bisherige und der ohne Zweifel vorhanden gewesene östliche Mauergiebel durch einen ganz schmucklosen Walm ersetzt worden.

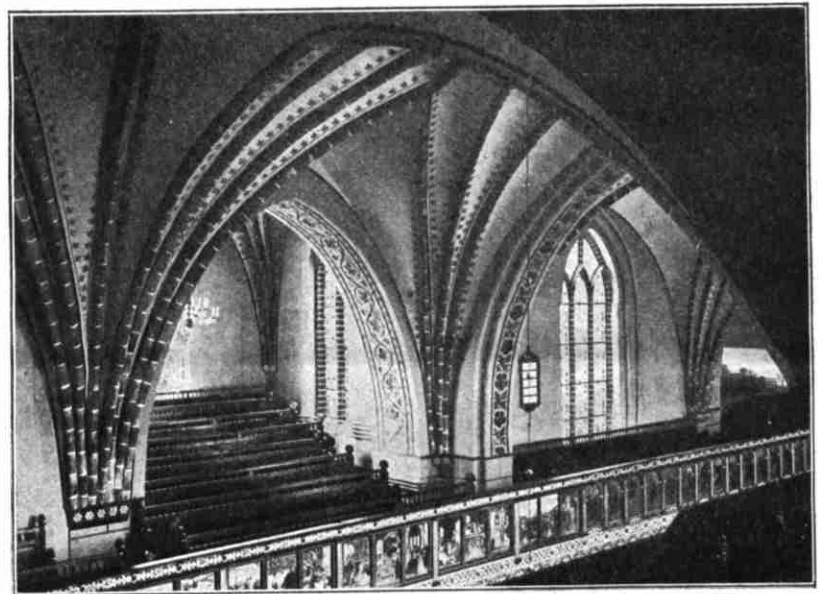
Abb. 5. Blick von der Südempore. Nach dem Bau.

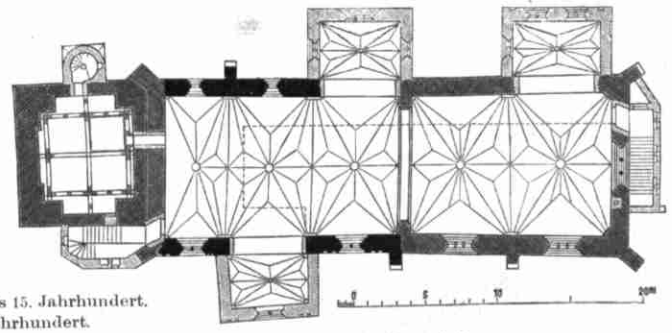
Abb. 7. Oberer Grundrifs.

putzkleide gute gothische Formen birgt, ist ebenfalls in diese Zeit zu setzen. Gleichzeitig wurde auch der Kirchenraum mit den jetzt noch vorhandenen schönen Sterngewölben überdeckt (vgl. Abb. 2 u. 7). Dafs etwa in halber Mauerhöhe das Format der Ziegel am Ostbau wechselt, dürfte bei der im übrigen einheitlichen Baudurchführung nur auf einen vorübergehenden Nothstand in der Ziegelbeschaffung, nicht aber auf noch eine weitere Bauzeit zurückzuführen sein.
