## Wiederherstellung und Ausbau der Pfarrkirche in Mögeldorf bei Nürnberg.

Von Dr. Fritz Tragott Schulz.

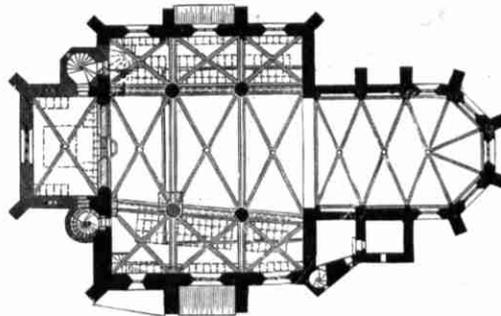
Abb. 2. Pfarrkirche in Mögeldorf.  
Grundriss.

Das Langhaus wurde durch drei Säulen von 1 m Durchmesser und einen im südwestlichen Theile stehenden rechteckigen Pfeiler von 1,6 m Länge und 1,7 m Breite in drei gleich hohe Schiffe getheilt (Abb. 2).<sup>27)</sup> Spitzbogige Arcadenwände trugen eine einfache Bretterdecke und dienten zugleich als Stützen der Längsunterzüge des schweren Dachstuhls. Da allenthalben Ansätze zu Gewölben vorhanden waren, so muß die Kirche ursprünglich gewölbt gewesen sein. Die Zerstörung der Gewölbe kann im Jahre 1448 erfolgt sein. Da das Langhaus in seinem südwestlichen Theil besonders starke, 1,3 m dicke Umfassungsmauern aufweist und ferner dem Pfeiler gerade gegenüber im Süden und Westen des Inneren 1,7 m breite Wandpfeiler vorgefunden wurden, so ist die Annahme nicht ungerechtfertigt, daß ursprünglich die Absicht bestand, an dieser

Größere Aufgaben harrten der Bauleitung am Langhaus. Nachdem man die Doppelporen entfernt hatte und der Dachstuhl abgestützt war, wurden die drei schlechtgefügtten Rundsäulen abgebrochen und besser verfügt wieder aufgebaut. An die Stelle der vierten Stütze, des Pfeilers, trat ebenfalls eine Rundsäule, an Durchmesser und Gestalt gleich den übrigen. Dann wurde an die Einwölbung des Ganzen gegangen. Statt der Doppelporen wurde auf der Nord- und Südseite je eine einfache, flach unterwölbte Empore in Sandstein eingebaut. Sämtliche Gurte und Rippen wuchsen unvermittelt aus den der Basis entbehrenden, wuchtigen Rundpfeilern heraus, wie sie in gleicher Weise ohne Betonung stumpf in die Wand übergehen.
