Titel: Die Kirche in Bordesholm

Autor: Radloff

Die Kirche in Bordesholm.

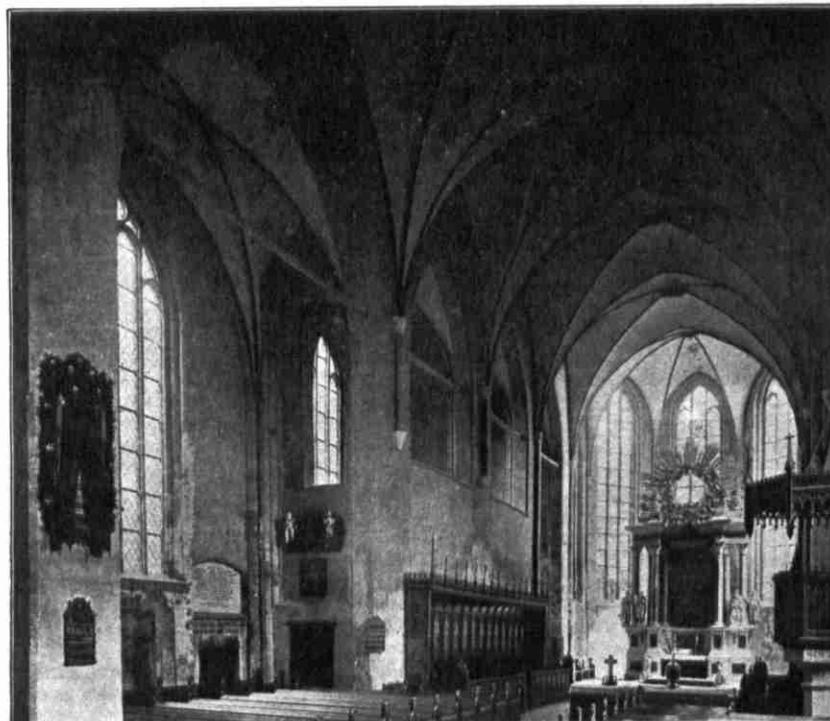
Abb. 1.

Die ehemalige Klosterkirche zu Bordesholm in Holstein wurde im Anfang des 14. Jahrhunderts auf einer Insel (Holm) erbaut, welche man später mit dem Festlande verband. Im Jahre 1332 siedelte das Augustiner Kloster von Neumünster hierher über. Den ältesten Theil der dreischiffigen gewölbten Kirche (Abb. 1 u. 3) bilden die drei Joche des jetzigen Langchores (schwarz). Zwischen den nach innen gezogenen Strebpfeilern der Seitenschiffe liegen Capellen; im vierten und fünften Joch sind nachträglich unterwölbte Emporen eingebaut, wobei die Gurtbogenöffnungen nach dem Mittelschiff geschlossen wurden. Die nördliche Empore ist anscheinend niemals zugänglich gewesen. Die darunter liegenden Capellen dienen als Grabgewölbe; alle Zugänge der östlichen Capelle sind zur Zeit vermauert. Das dritte Joch (schraffirt) ist in spätgotischer Zeit angebaut; noch jünger sind das zweite und erste Joch

pfeiler B und C und der nördlichen Außenwand, sodafs die Gewölbe in ihrem Bestande gefährdet waren. Außerdem erwies

(strich-punkt-schraffirt). Die Kirche ist vielfach, zuletzt in den Jahren 1859 bis 1861 umgebaut; damals wurde die jetzige Orgelempore eingerichtet und die Westfront erheblich verändert. Die hier früher vorhandenen Fenster sind vermauert; von einem ehemaligen Treppenthurm in der südwestlichen Ecke ist noch ein Rest sichtbar. Die Kirche befindet sich im allgemeinen noch in gutem Bauzustande, doch hatten sich in den letzten Jahren im zweiten und dritten Joch wesentliche Baumängel herausgestellt. Während die Joche des Mittelschiffes in der Längsrichtung in Kämpferhöhe durch Holzbalken verankert sind, war eine Querverankerung nur im ersten Joch vorhanden. Der Schub der Mittelschiffgewölbe verursachte ein starkes seitliches Ausweichen der Widerlags-
