**Titel:** Die Johanneskirche in Groß-Salze

**Autor:** Körber, W.

### Die Johanniskirche in Grofs-Salze.

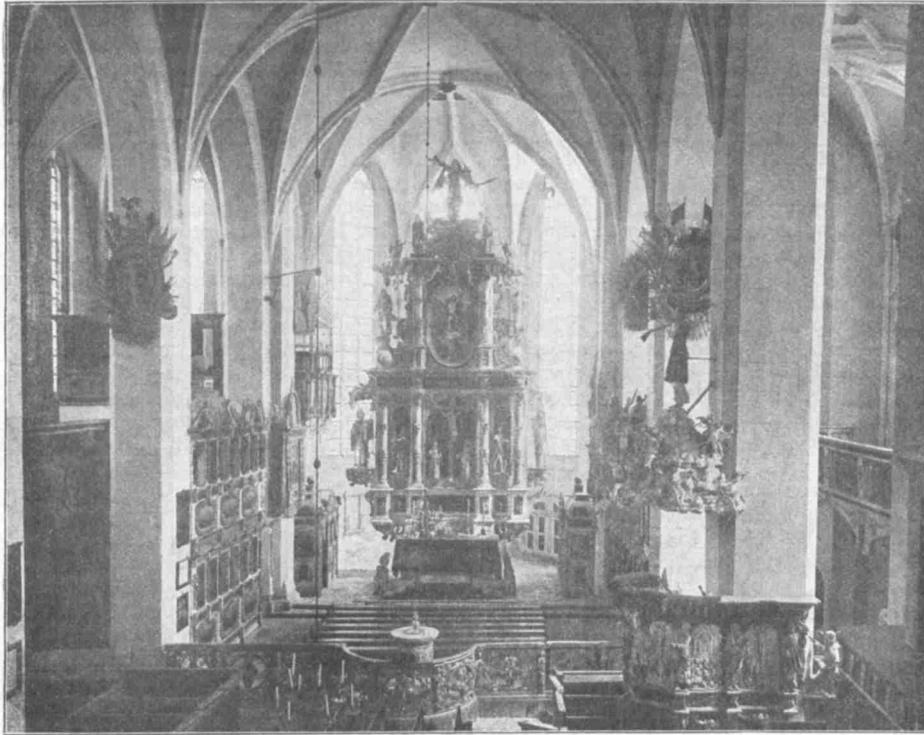
Abb. 2. Blick in den Chor.

Im Kirchenschiff fällt vor allem die Verunstaltung der schönen Raumwirkung durch vielerlei plan- und kunstlos ausgeführte Kasten- einbauten aus neuerer Zeit störend auf. Alle Wand- und Pfeiler- flächen sind weiß getüncht, und, wenn auch unlegbar die vielen reich- farbig bemalten und vergoldeten Ausstattungsstücke des 17. Jahr- hunderts sich wirkungsvoll von diesem weißen Grunde abheben, so muß man doch bedauern, daß die aus geschnittenen Werksteinen gefügten Gewölbe- Pfeiler, Dienste, Fenstermaße- werke und Gewölbe- rippen durch die Ueber- tünc- hung ihrer steinernen Wirkung verlustig gegangen sind.

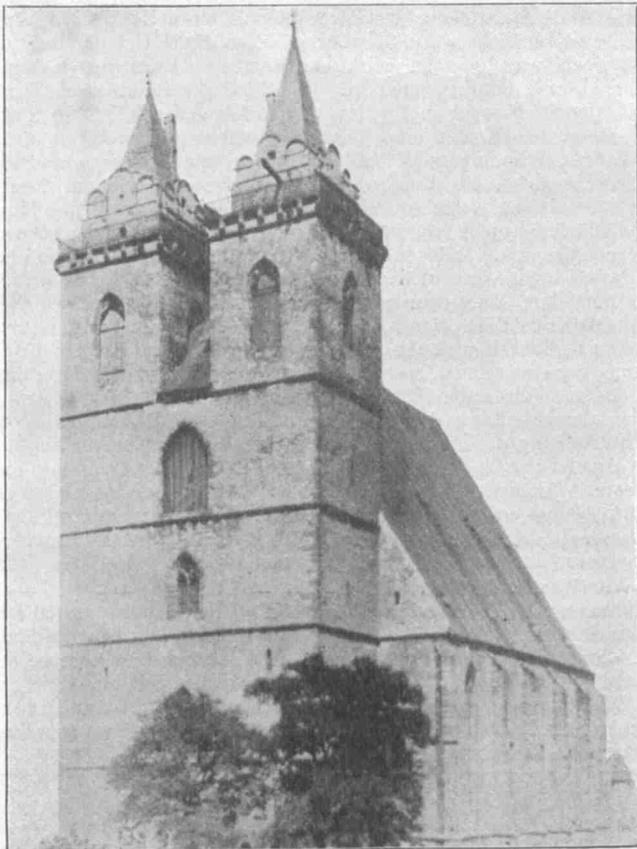
Abb. 3. Ansicht von Südwesten.

Jahre 1646 die Wiederaufrichtung des Kirchendaches in seiner jetzigen Gestalt vollendet, als ein „Nothdach“ im wahrsten Sinne des Wortes (vgl. Abb. 3). 1650 bis 1653 erfolgte der Einbau der ursprünglichen Orgel- und Schülerempore, die später „wegen Baufälligkeit“ abgebrochen und in nüchternen Formen (gegen die alte Anlage etwas erhöht) wieder errichtet worden ist; glücklicherweise haben wenigstens die mit Gemälden verzierten Brüstungsfüllungen der alten Empore Wiederverwendung gefunden.

Der bauliche Zustand der Kirche ist, was die Beschaffenheit der Mauern, Gewölbe und Dächer anlangt, im allgemeinen ein guter; nur der nördliche Thurmaufsatz ist geradezu baufällig und bedarf dringend der Erneuerung. Als ein Grundleiden des Bauwerks muß die hochgradige Feuchtigkeit der Umfassungsmauern und des inneren Kirchenfußbodens bezeichnet werden. Begründet sind diese Uebelstände einerseits in dem verwahrlosten Zustande der Strebe- Pfeilerabdeckungen und in dem gänzlichen Fehlen jeglicher Vorrichtung zur Wasserabführung von den riesigen Dachflächen, sowie in dem Fehlen des Traufpflasters um die Kirche, anderseits in der gegen das Außenland vertieften Lage des Kirchenfußbodens und in dem starken Salzgehalt des unter dem letzteren befindlichen, stets durchfeuchteten Mutterbodens und zugleich an dem Mangel an wirksamen Lüftungsrichtungen. Die Folgen dieses Grundüfels zeigen sich in dem schlechten Zustande des inneren Wandputzes, der Malereien

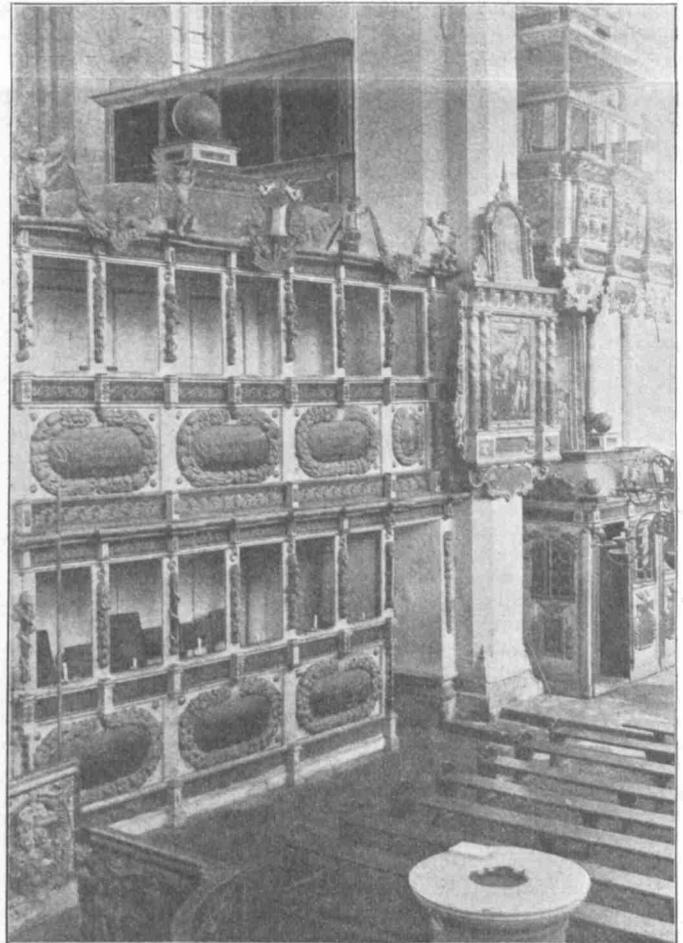
Abb. 4. Prieche im Chor.

Ihre jetzige innere Ausstattung, im Stil reicher Spätrenaissance, hat die Kirche in den Jahren 1671 bis 1684 erhalten. Mit dem Bau der Orgel wurde hierzu der Anfang gemacht; das alte Gehäuse ist leider in neuerer Zeit, vermuthlich in Verbindung mit dem kunstlosen Umbau der Empore, durch ein überaus nüchternes Machwerk in gothischen Stilformen ersetzt worden. Die schmuckvoll geschnitzten Prieche im Chor beanspruchen ein besonderes Interesse (Abb. 2 u. 4); es sind die Kirchenstühle der einstmal sehr vornehmen Zunft der Salzpfänner.

und Vergoldungen an den reichen Ausstattungsstücken, an dem theilweise vom Hausschwamm ergriffenen Gestühl und in der feuchtkalten, gesundheitswidrigen „Kirchenluft“ im Innern. In arg verwahrlostem Zustande befinden sich ferner fast sämtliche Architekturglieder des Außenraumes, und die reichen Fenstermaßewerke im Glockenhaus und an den Thürmen, ebenso die Bekrönungen der Chorstrebe- Pfeiler, sind bis auf spärliche Bruchreste ganz verschwunden; zu einer Wiederherstellung geben jedoch die Ueberbleibsel zur Zeit noch genügenden Anhalt. Die äußeren Wandflächen sind ihres ursprünglichen Charakters als gefugte Bruchsteinflächen durch späteren Putzbewurf verlustig gegangen und an vielen Stellen durch eingefügtes Ziegelflickwerk „ausgebessert“ worden. — Abgesehen von dieser baulichen Verwahrlosung hat die Kirche im Laufe der Jahrhunderte auch mancherlei gewaltsame Verunstaltungen erfahren. Die äußere Erscheinung hat durch das Nothdach von 1646, namentlich in Bezug auf die Wirkung der Thürme, eine wesentliche Einbuße erlitten, ganz besonders in dem Anblick von Osten und von Norden her. Die ehemalige Haupteingangshalle im Westen ist zum städtischen Spritzen- schuppen eingerichtet und deren große Durchgangsöffnung zum Schiff durch eine rohe Bretterwand verschlagen worden. Auch die schöne nördliche Vorhalle ist im Innern jetzt ein der Kirche unwürdiger Raum und bedarf wie jene dringend einer bauwürdigen Herstellung.
