Titel: Ein Thüringisches Bauernhaus

Autor: Bergner, R.

Ein Thüringisches Bauernhaus.

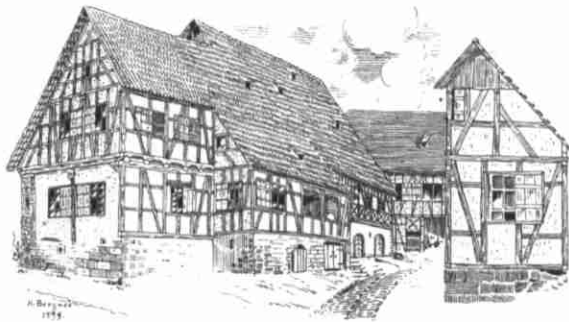
Abb. 1. Gesamtansicht.

Für den Aufbau (Abb. 1) sind zunächst die Inschriften wichtig welche das Gehöft mit voller Sicherheit zu datiren gestatten. In die vorn abschließende Hofmauer, welche auf der Ansicht weggelassen ist, ist eine Schrifttafel (Abb. 5) eingelassen mit den Worten: Hans Girwart Ano Domini 1615 Go(tt) g(eb) G(lück) i(ns) H(aus). Zwischen den beiden Stallthüren befindet sich eine zweite Tafel (Abb. 6) mit den Worten: Got geb Glick vnt Gottesege nns Havs Anno Domini 1619 Hans Girbart. Der Neubau fällt demnach in die Jahre 1615 bis 1619, und von dem Erbauer hat sich bis heut die Bezeichnung erhalten „bei Hansens“. Die Inschrift über der Thür (Abb. 7) Ano 1703 belehrt uns jedoch, daß um diese Zeit eine Reparatur vorgenommen wurde. Wie weit sich dieselbe erstreckte, läßt sich nicht näher bestimmen. Vielleicht ist die Laube und Milchammer neu errichtet worden. Das Wohnhaus selbst ist jedenfalls noch von 1615, das Stallgebäude von 1619 erhalten. Beide sind nur lose aneinandergefügt, letzteres, wie schon bemerkt, mit vollständigem Obergeschoß und etwas höherem Dachstuhl.

Das Wohnhaus (Abb. 1) hat nur im Untergeschoß und an der Südwestecke Bruchsteinmauerwerk. Alles übrige wurde in Fachwerk mit Lehmstakung ausgeführt, wobei Pfosten und Streben regelmäßig wechseln und mit den durchgehenden Riegeln durch Ueberblattung verbunden sind. Die Süd-
