Titel: Die Sommertagung der Provincialcommision für die Denkmalpflege in der Provinz Han...

Die Sommertagung der Provincialcommission für die Denkmalpflege in der Provinz Hannover

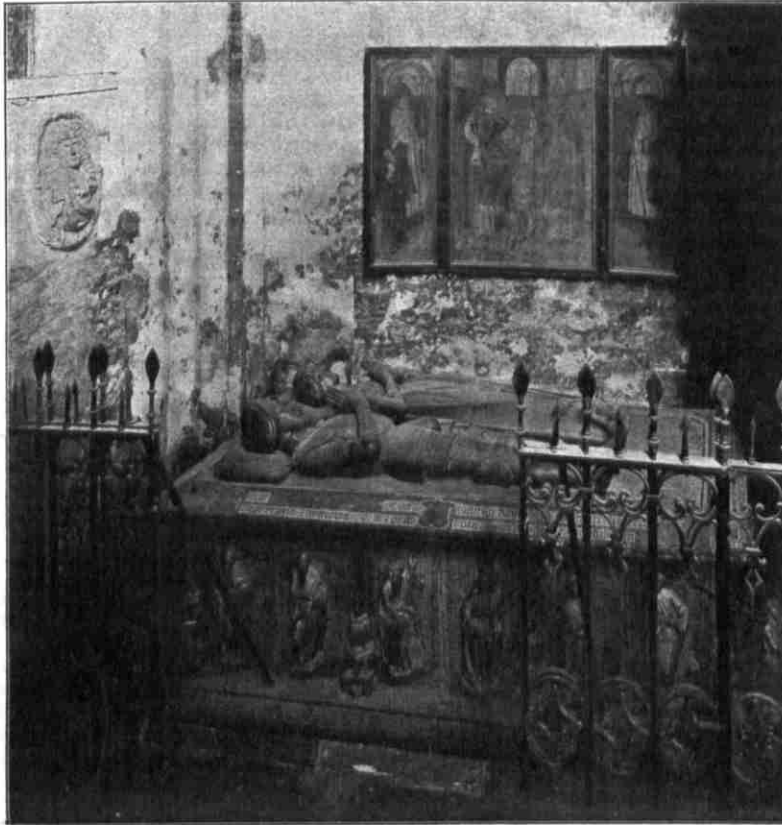
Abb. 2. Grabmal der Herzogin Anna von Holstein-Gottorp.

Jahre 1509. Die Wangen, Seitenbretter und einzelne Theile der Brüstung sind alt und mit gutem Schnitzwerk versehen. Die Bekrönung wurde im Jahre 1859 erneuert und bei dieser Gelegenheit auch das ganze Gestühl mit brauner Oelfarbe gestrichen. Von den der Kirche sonst verbliebenen Denkmälern ist besonders bemerkenswerth das Grabmal der Herzogin Anna von Holstein-Gottorp (gestorben 1514).

Es stand ursprünglich frei im Mittelschiff, über dem zwischen den Pfeilern *B* und *C* befindlichen Grabe. Bei dem letzten Umbau wurde das Denkmal in die nordöstliche Seitencapelle des Chores versetzt. Es ist zur Zeit an wichtigen Einzeltheilen beschädigt und verunziert. Der in spätgothischen Formen ausgeführte Bronze-Sarkophag zeigt auf der Deckelplatte die lebensgroßen Figuren (vgl. Abb. 2) der Herzogin Anna, Tochter des Kurfürsten Joachim von Brandenburg, und ihres Gemahls des Herzogs Friedrich, welcher später als Friedrich I. König von Dänemark wurde. In den Seitenfeldern sind auf niedrigen Consolen die Apostelfiguren angebracht. Die Kopfseite schmückt das holsteinische und brandenburgische Wappen; ein Relief, Mariä Verkündigung darstellend. Die jetzt in roher Weise an die Ecken angeklammerten Engelfiguren hatten ursprünglich Schwingen und standen auf den vorgezogenen Ecksockeln. Zwei Engelfiguren trugen früher Leuchter; von den beiden anderen läßt sich nicht nachweisen, ob und welche Attribute sie besaßen. Die sachgemäße Wiederherstellung des Denkmals und seine freie Aufstellung im Langchor ist auf Anregung Ihrer Majestät der Kaiserin Friedrich in die Wege geleitet. Hoffentlich wird eine genaue Untersuchung bei dieser Gelegenheit Aufschluß liefern über den zur Zeit unbekanntenen Verfertiger des kunstgeschichtlich so bedeutenden Denkmals.
