**Titel:** Abbruch der St. Johanniskirche in Settin

# Die Denkmalpflege.

## Abbruch der St. Johanniskirche in Stettin.

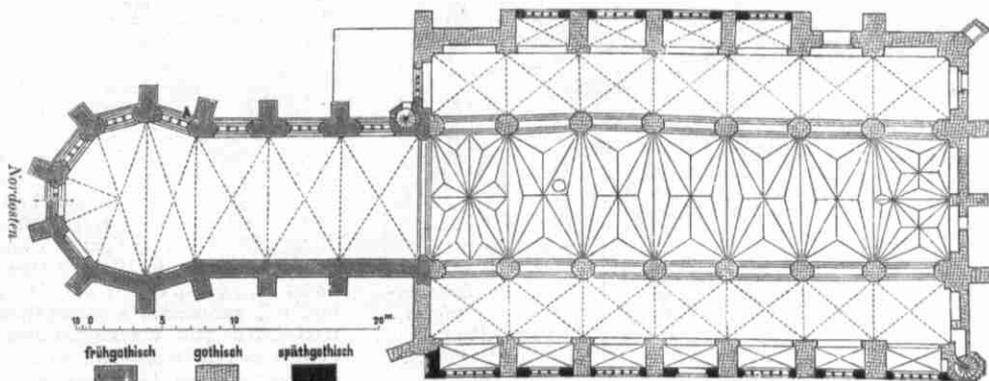
Abb. 2. Grundriß.

frühgothisch    gothisch    spätgothisch

Der älteste Theil ist der frühgothische, um 1300 aufgeführte Chor (vgl. den Grundriß Abb. 2<sup>o</sup>), das dreischiffige Langhaus ist als gothische Hallenkirche etwas später errichtet, beide weisen bemerkenswerthe und seltene Formen auf. Der einschiffige, dreijochige Chor ist nach sieben Seiten des Zehnecks geschlossen, das siebenjochige Langhaus zeigt einen von Lutsch eingehend besprochenen, anscheinend zweischiffigen Abschluss der Westseite. Zwischen die kräftig vortretenden Strebe-pfeiler sind um und nach 1400 kleine Capellen eingebaut, die mit ihren Pult-dächern unterhalb des Kaff-gesimses anfallen und dem Bau Aehnlichkeit mit einer basilikalen Anlage verleihen. Die stattliche Kirche (Abb. 2) hat eine Länge von 62 m und ist im Lang-hause 24 m, im Chor 8,5 m tief. Das Mittelschiff hat Sterngewölbe, die übrigen Räume Kreuzgewölbe, die jedoch zum größeren Theil Ersatz älterer Gewölbe sind. Im Chor geben die kräftigen, frühgothischen Fensterprofile (Abbildung bei Kugler, Kl. Schriften I,
