Titel: Die Burg Katz bei St. Goarshausen

Autor: Below, Ute von; Schreiterer

Die Burg Katz bei St. Goarshausen.*

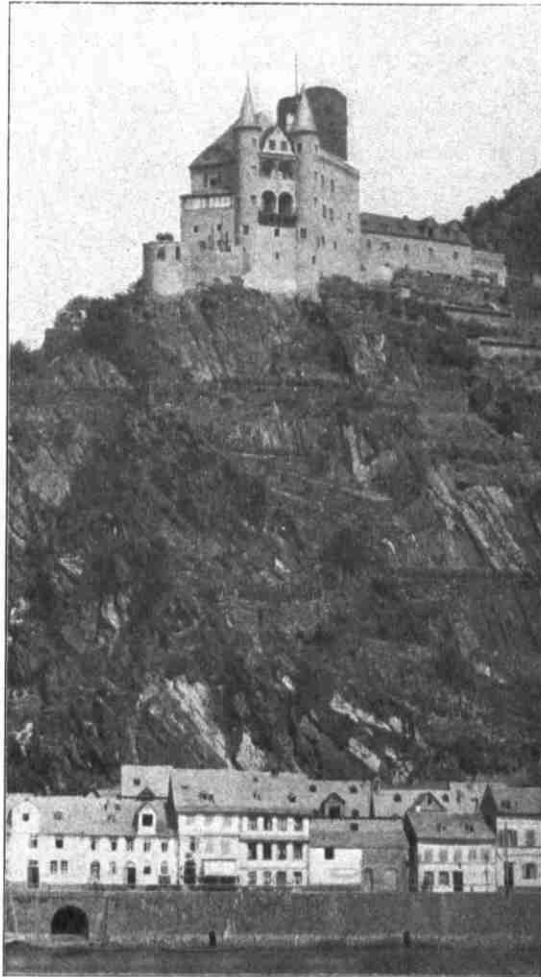
Abb. 2.

Das Gesamtbild (Abb. 2) des neuen Baues entspricht also in seinen großen Zügen ziemlich genau der alten Burg Katz; nur durfte, wie schon erwähnt, der eine der drei runden Thürme, welche nach der Rheinfront liegen, wegen seines schlechten Mauerwerks und unsicheren Fundaments nicht wieder aufgebaut werden. Ein anderer vor die Rheinfront vorgeschobener kleiner Thurm, welcher seiner Zeit den Zweck hatte, den unmittelbar zur Burg führenden Pfad, der vom Hauptwege abzweigend die Burg von der Stromseite erreicht, als ein Vorwerk zu schützen, wurde ohne Dach gelassen und dient heute nur als offene Aussichtsterrasse. Dagegen ist ganz neu hinzugekommen der zwischen den beiden runden Rheinfrontthürmen angelegte Giebelbau mit seinen beiden bedeckten Terrassen. An dieser Stelle mußte der Bau, um ihn wohnlich zu machen, kräftig durchbrochen werden, und Compromisse mit dem alten Zustande waren hier ausgeschlossen. Die ganze Wand

zwischen den beiden Thürmen, die bis dahin völlig fensterlos dagestanden hatte, wurde herausgenommen und steht nun an dieser Stelle ein dem alten Festungsbau fremdes Bogenmotiv, aber in seinen schlichten großen Formen und seiner alterthümlichen Fassung fügt es sich gut dem Bilde ein. Man könnte glauben, daß dieselbe Aufgabe schon in früheren Jahrhunderten in derselben Weise gelöst worden wäre, denn unsere alten Baumeister haben die alten Bauten, die sie umzubauen hatten, sicher nicht schonungsvoll behandelt. Gerade so sind die reizvollen Schloßbauten entstanden, die wir heute wegen ihres malerischen Aussehens am meisten bewundern. Die schönsten Beispiele solcher Umbauten hat uns das Zeitalter der Frührenaissance geliefert, da damals gerade das verbesserte Artilleriewesen die Burgen als Vertheidigungswerke werthlos gemacht hatte. Ein allbekanntes Beispiel dieser Art von Burgen ist die Pfalz im Rhein vor Caub. Mit seinen Zwiebelthürmen, geschweiften Giebeln und Erkern verräth es uns schon von weitem seinen friedlichen Zweck, obwohl dasselbe auch einmal bei seiner Gründung hauptsächlich kriegerische Bestimmung gehabt hat. Weniger bekannt wie diese Burg dürfte das Schloßchen Birresheim sein, eine alte Veste der Grafen v. Kilmannsegge, in dem bei Andernach mündenden Nettethal gelegen. Hier haben sich die Besitzer innerhalb ihrer alten vertheidigungsfähigen Mauern ein Wohnhaus durch ununterbrochene Umbauten und Thaten geschaffen, das in seiner Behaglichkeit sich mit den besten Landhäusern englischen Stils messen kann.

Allerdings birgt diese Aufgabe von vornherein einen starken Widerspruch in sich, denn ohne Zweifel wird ein solches Wohnhaus seine Bestimmung im Aeußeren verrathen müssen und der echte Charakter einer Festung dem Bauwerk verloren gehen. Die alte Burg besaß, wie die alten Bilder das zeigen, nach außen nur wenige kleine Oeffnungen, während die neuen Bewohner die unvergleichlich schönen Ausblicke auf die beiden sich gegenüberliegenden Städte St. Goar und St. Goarshausen, auf die Loreley, den Rheinfels und den dazwischen durch in großem Bogen sich windenden Rhein aus allen Zimmern genießen wollten. Dazu mußten aber nicht nur viele Fenster, sondern Terrassen, Balcone und Glashallen gerade an den dem Rhein zugewandten Seiten angebracht werden, die natürlich das alte Bild der Burg wesentlich veränderten (Abb. 2).
