Titel: Stonehenge

Autor: Muthesius, H.

Stonehenge.

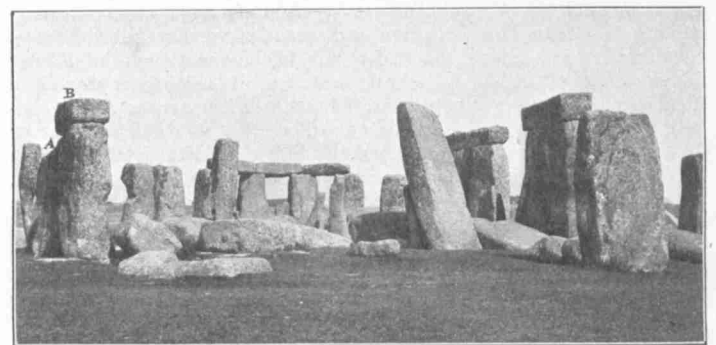
auf ihm und auf Nr. 21 ruhenden Deckplatte, welche beim Sturz in zwei Theile zerbrach. Auf Abb. 4 sind beide Stützen und die Deckplatte noch in ihrer ursprünglichen Lage ganz links auf dem Bilde ersichtlich. Diese Abbildung giebt überhaupt zusammen mit dem Plan ein anschauliches Bild des Bestandes. Die daselbst in der Mitte des Hintergrundes sichtbaren vier Stützen mit drei sich aneinanderschließenden Deckplatten sind diejenigen, welche auf Abb. 2 mit 29, 30, 1 und 2 bezeichnet sind, unter der mittleren Deckplatte geht die Achse der Anlage hindurch, und der Zwischenraum zwischen den Stützen dieser Platte ist etwas weiter als sonst. Die rechts

Abb. 4. Zustand von Stonehenge Ende 1900.
(A und B bezeichnen die in den letzten Tagen von 1900 gefallenen Steine.)

sichtbaren zwei Thore gehören dem inneren Hufeisen an, während die übrigen noch in ihrer ursprünglichen Lage befindlichen Deckplatten nebst Stützen des äußeren Ringes, auf Abb. 2 mit 4, 5, 6 und 7 bezeichnet, auf der Photographie von diesen Lage verdeckt werden. Die Deckplatte auf 6 und 7 ist etwas aus ihrer Lage gerückt und, wie auf Abb. 3 links zwischen den Thorstützen ersichtlich, mit Holzbalken abgestützt. Es sind somit von den 29 Platten des äußeren Ringes heute nur noch fünf an ihrem Platze. Von den Thoren des Hufeisens standen bis Ende des 18. Jahrhunderts noch drei unverseht aufrecht, nämlich außer den beiden jetzt noch vorhandenen 51/52 und 53/54 (die Abb. 3 zeigt diese Thore in ihrer majestätischen Erhebung) noch dasjenige 57/58. Das letztere stürzte am 3. Januar 1797 zusammen, die Steine fielen ziemlich genau der Richtung des Kreisdurchmessers folgend nach außen (vgl. 57, 58 und 158 auf Abb. 2), und die Deckplatte rifs beim Sturz ein Stück aus der Stütze 21 des äußeren Kreises heraus. Auf Abb. 4 ist das Fehlen dieses Stückes zu erkennen, ebendasselbst sind auch, in der Mitte

des Bildes beginnend und nach links hin gelagert, die beiden mächtigen Stützsteine des gefallenen Thores, sowie rechtwinklig dazu liegend die Deckplatte sichtbar. Von dem in der Achse der Anlage stehen-

den Mittelthore des Hufeisens (des höchsten der fünf Thore) steht noch eine Stütze in schiefer Lage aufrecht (Abb. 3 u. 4), sie hat sich gegen einen aufrecht stehenden kleineren Stein gelehnt und wird vorläufig von diesem gehalten.^{*)} Die andere liegt zerbrochen (55a und 55b) daneben. Dieses Thor stürzte in der ersten Hälfte des siebzehnten Jahrhunderts zusammen. Aus dem sechzehnten Jahrhundert wird ebenfalls ein Zusammensturz berichtet, welcher Art dieser war, läßt sich jedoch heute nicht genau mehr feststellen. Es scheint aber, daß von den letzten vier Jahrhunderten jedes den Zusammensturz eines Thores der Anlage als Opfer forderte, sodaß, wenn die Zerstörung in diesem Zeitmaße fortschreiten sollte, die Tage des Denkmals als gezählt zu betrachten sein würden.
