Titel: Schweizerhäuser aus dem oberen Thurtal

Autor: Blaum, Ernst

Jahr: 1902

Schweizerhäuser aus dem oberen Thurthal.

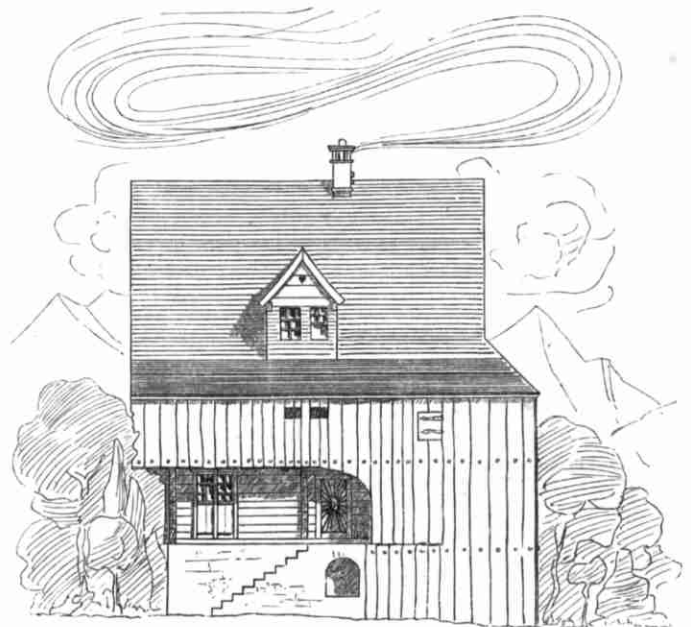
Abb. 8. Bauernhaus aus Krummenau, Ober-Toggenburg, Canton St. Gallen.
