Titel: Die Pilzläuben und ein neu aufgedecktes Wandgemälde in Görlitz

Die Pilzläuben und ein neu aufgedecktes Wandgemälde in Görlitz.

Von Professor Dr. Jecht in Görlitz.

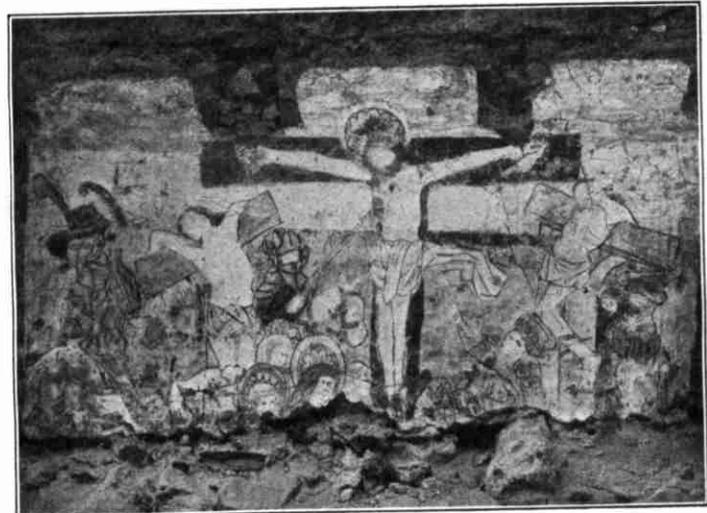
Abb. 4. Wandmalerei aus dem Hause Judenstr. Nr. 1 in Görlitz.

Lanze in die rechte Seite des Heilands stößt. Außerdem stehen links (vom Beschauer aus gerechnet) vorm Kreuze eine Reihe weiblicher Gestalten, die wohl alle einen Heiligenschein tragen. Das Bild ist leider sehr beschädigt, sein unterer Theil gänzlich vernichtet. Das Haus ist nämlich ehemals, wie zahlreiche Kohlen- und Aschenreste beweisen, einer Feuersbrunst anheimgefallen

keinerlei Sehenswürdigkeit. Dagegen wurde in seiner nördlichen Grenzmauer ein bis dahin völlig verborgenes höchst eigenartiges Wandgemälde freigelegt. Auf einer Kalkwand nämlich ist die Kreuzigung Christi dargestellt (vergl. Abb. 4). Zur Linken und Rechten sieht man die beiden Schächer am Kreuze hängen, unten erblickt man Kriegsknechte zu Pferde, von denen einer seine

(s. oben). Beim Wiederaufbau veränderte man nun die frühere Geschosshöhe und führte etwa am Fufse des alten Bildes eine neue Wölbung, deren untere breite Seite über die gesamte Bildfläche sich erstreckte, auf, derart, dafs zwischen der alten bemalten senkrechten Wandfläche und dem Gewölbe ein hohler Raum entstand; den füllte man dann einfach durch Schutt aus, und verdeckte so für die kommende Zeit das Bild.
