Titel: Die Wiederherstellung des Rathauses in Schotten

Die Wiederherstellung des Rathauses in Schotten.

Architekt Regierungs-Baumeister W. Jost in Friedberg.

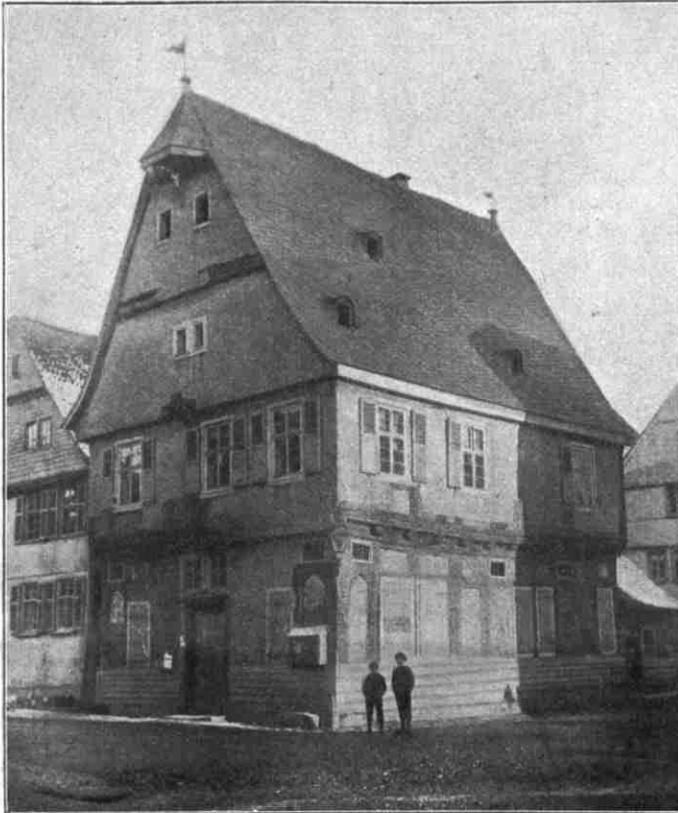
Abb. 1. Vor der Wiederherstellung.

jener Zeit so verunstaltet, daß von der alten Schönheit kaum etwas zu erkennen war. (Abb. 1.)

Der einst stolze Bau des Schottener Rathauses war im Laufe der Zeit durch mannigfache Veränderungen bis zur Unkenntlichkeit entstellt und schließlich mit der alles verhüllenden Tünche überstrichen worden. Glücklicherweise konnten nach Abschlagen des Putzes die ursprünglichen Formen im Aeußeren wenigstens bis ins einzelne genau festgestellt werden. Die Löcher für die Holznägel waren hier die einzigen, aber untrüglichen Zeichen. Im Innern dagegen fehlte jede Spur ursprünglicher Teile; Studien an den allerdings nur spärlich vorhandenen Ueberresten der oberhessischen Gegend mußten dort ergänzend eintreten.

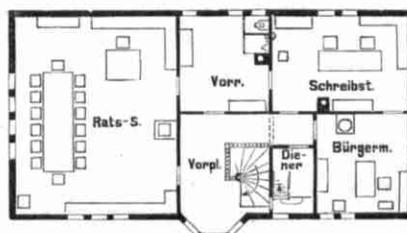
Abb. 2. Obergeschoß.

Rathaus den heutigen Bedürfnissen entsprechend erweitert werden sollte. Ursprünglich nahm eine große Halle, deren Decke von einem kräftigen Pfosten mit Sattelholz und Unterzug getragen wurde, das ganze Erdgeschoß ein. Im Obergeschoß lag der Ratssaal

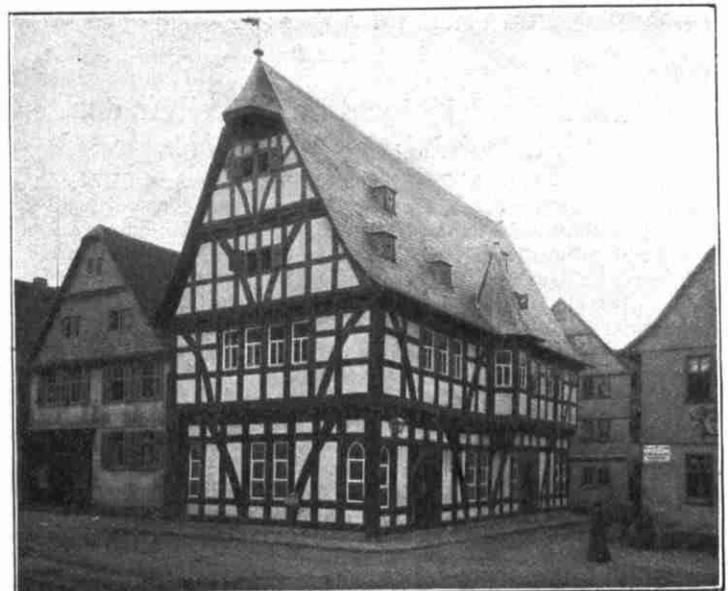
Abb. 4. Nach der Wiederherstellung und Erweiterung.

Den strengen Ansichten über Wiederherstellungsarbeiten zuwiderlaufend war die Forderung der Gemeindevertretung, daß das
