Titel: Wiederherstellung des Doms in Königsberg i. Pr.

Wiederherstellung des Doms in Königsberg i. Pr.

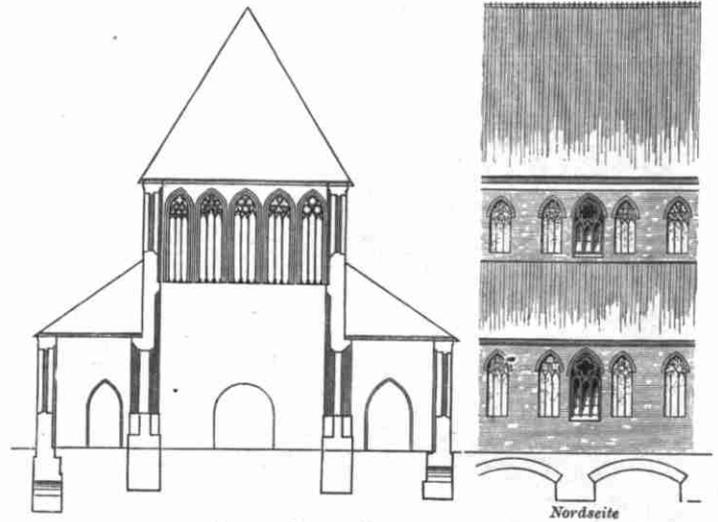
Abb. 1. Erster Bauzustand. Querschnitt durch die Laienkirche. Blick nach Westen.

Abb. 2. Langhaus im ersten Bauzustande.

gefunden worden, welche noch die alte Bemalung mit Maßwerkmotiven zeigen, und deren mehrfach abgesetzte Gewände wechselnd rot und schwarz bemalt sind mit aufgesetzten weißen Fugen (Abb. 4). Die Austragung ergibt, daß die Wand mit fünf solcher Blenden geschmückt gewesen ist (Abb. 1). Ein Ansatz, welcher zeigt, daß gleiche Nischen auch an den Längswänden saßen, ist vorhanden. Ferner wurde in den Umfassungswänden der Seitenschiffe eine Bogenarchitektur aufgefunden, die darauf hinweist, daß die Seitenschiffe ursprünglich niedriger gewesen sind als heute. Im südwestlichen Mittelschiffpfeiler ist auch noch der Anfänger des entsprechenden die Hochwand tragenden Bogens festgestellt worden. Die Blenden auf den Außenwänden dieser Seitenschiffe, auf der Nordseite jetzt zwei Reihen übereinander, auf der Südseite nur eine Reihe, doch von der Höhe der beiden nördlichen zusammen, und hergestellt unter Durchschlagen der oberen Abschlußbogen der unteren Reihe, lassen ebenfalls auf eine nachträgliche Erhöhung der Seitenschiffwände schließen (Abb. 2 u. 3). In dem unteren Teile der sehr tief hinabreichenden Fensterleibungen ist ferner hinter noch gotischer Aufmauerung dieselbe Färbung in schwarz und rot gefunden worden, wie die beschriebenen Blenden sie zeigen. An dem nordwestlichen Treppentürmchen ist ein Gemis erhalten, welches genau der Gesimshöhe der Seitenschiffwände der Basilika entsprechen würde. Nimmt man die an den Grundmauern festgestellten Unregelmäßigkeiten hinzu, so darf aus allen diesen Einzelheiten geschlossen werden, daß die Predigt-

kirche ursprünglich eine Basilika mit einer Holzdecke gewesen ist (Abb. 1). Nun aber gibt die aufgedeckte alte Bemalung einen für die Zeitstellung der Einwölbung der Predigtkirche, der Erhöhung der Seitenschiffe, der Auf- führung der Strebe- Pfeiler, kurz der abschließenden Herbeiführung desjenigen Zustandes, in dem das Mittelalter das Gottes- haus hinterließ, wic- htigen Aufschluß. Von der ersten Zeit, der die Holz- decke angehört, ist außer den genannten Resten nichts erhalten. Die Bemalung des zweiten Bau- abschnitts, desjenigen, welcher fast alle gemachten Funde angehören, steht zeitlich unmittelbar nach der Einwölbung.

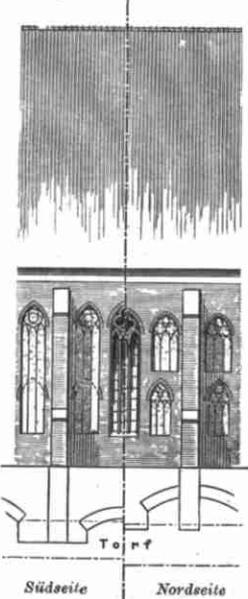
Abb. 3. Langhaus im zweiten Bauzustande.

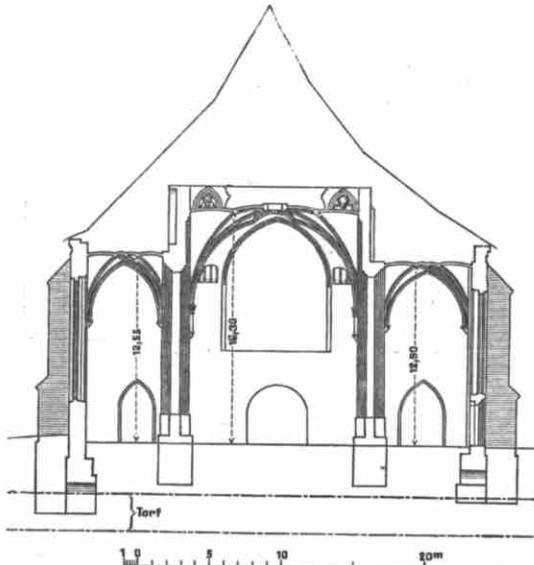
Abb. 4. Jetziger Bauzustand. Querschnitt durch die Laienkirche. Blick nach Westen.

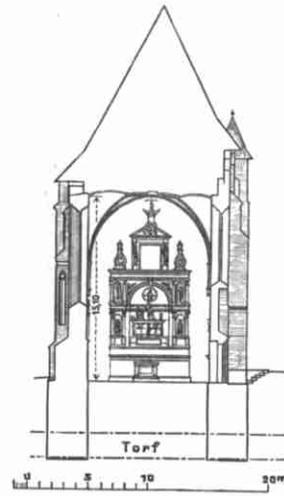
Abb. 5. Querschnitt durch den hohen Chor. Blick nach Osten.

Die bei den Fundamentuntersuchungen gewonnenen Aufschlüsse in Verbindung mit einigen anderen Feststellungen geben nun eine Reihe von bemerkenswerten Anhaltspunkten zur Bestimmung der Zeitstellung des Domes und des ersten Bauvorganges überhaupt. In geschichtlicher Beziehung wissen wir, daß 1335 Hochmeister Luderus, 1344 der Bischof Johannes starb, und beide im Chore des Domes begraben wurden, daß 1344 Graf Wilhelm IV. von Holland den Bischof bat, mit seinen Pferden den Winter über im neuen Dome liegen zu dürfen, und endlich, daß 1378 der Bischof Bartholomäus in Italien starb, wohin er gegangen war, um in Rom eine Verlängerung der für den Dombau erwirkten Ablassbegünstigung zu erlangen. Am Bau selbst ist noch heute ersichtlich, daß im September 1333, der Zeit der vorerwähnten Urkunde, außer den Grundmauern des Chores auch die ganze Ostwand, und die Nordwand des Chores bis in 2,75 m Höhe, ausgeführt waren (Abb. 5 u. 6). In den folgenden Jahren ist dann wohl zunächst

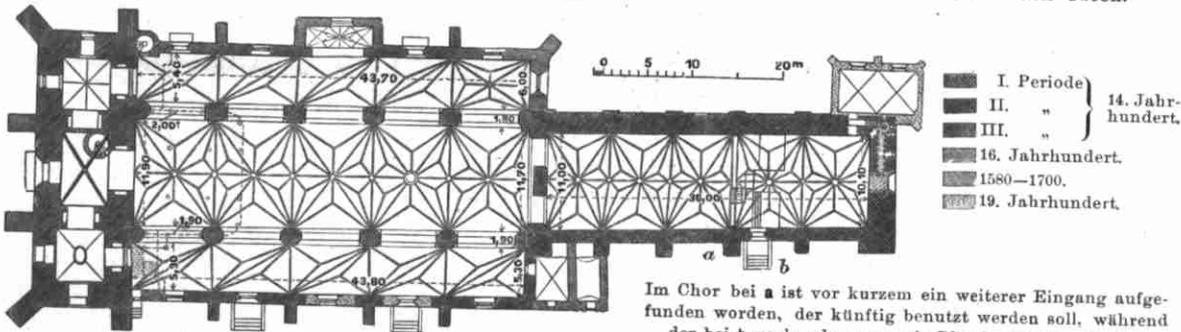
Abb. 6. Unterer Grundriß.

Im Chor bei a ist vor kurzem ein weiterer Eingang aufgefunden worden, der künftig benutzt werden soll, während der bei b vorhandene nur als Blende erhalten bleibt.

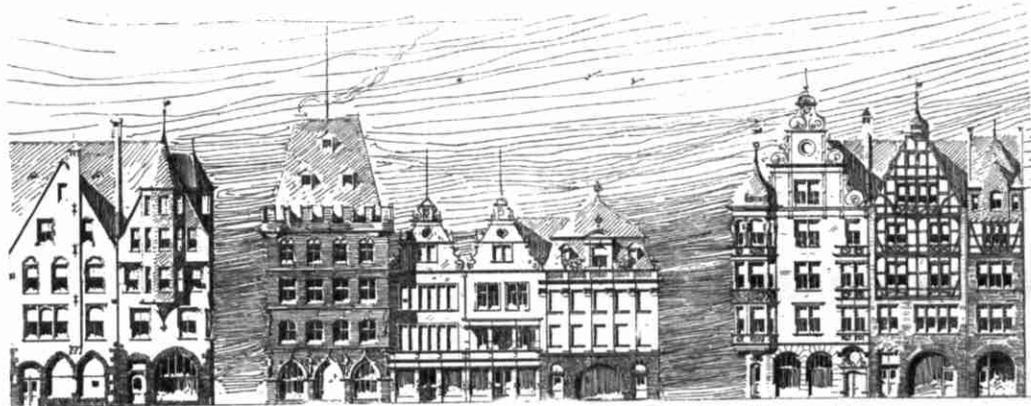
Abb. 3. Neue Fassaden an der Westseite des Hauptmarktes in Trier. Entwurf der Architekten Reitz u. Sievernich in Trier. (Maßstab 1:600.)
