# Die Denkmalpflege.

VII. Jahrgang.  
Nr. 5.

Berlin, 12. April  
1905.

## Ländliches Hausgerät aus schleswig-holsteinischen Museen.

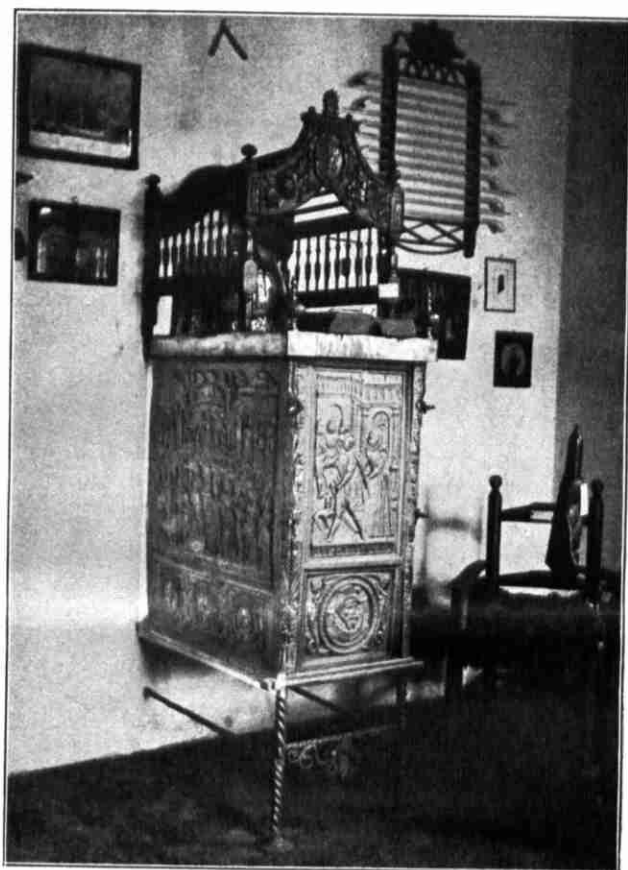
Abb. 1. Peselwand mit Bileggerofen, Ofenheck und Stülpe.

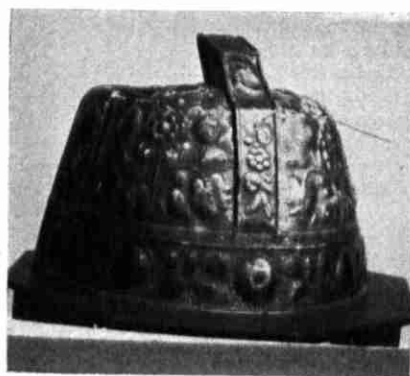
Abb. 4. Ofenstülpe.

Für die Ofenstülpfen scheint sich ebenfalls eine bestimmte Art herausgebildet zu haben. Sie zeigen fast alle dieselbe Form, während die Treiarbeit des Schmuckes auf die Ränder und die Handhabe beschränkt bleibt. Als ein sehr seltenes Stück darf daher eine Messingstülpe des Meldorfer Museums gelten, die an der ganzen Oberfläche getriebene Ornamentik zeigt (Abb. 4). Für letztere haben Pflanzenmotive als Vorbild gedient. Stengel, Blüten und Blätter treten aus der Fläche heraus, während die feineren Ranken nur durch punktierte Linien angedeutet sind.

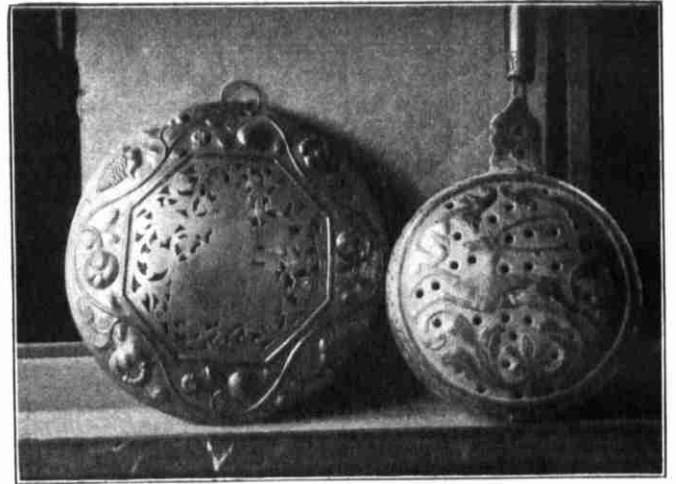
Abb. 5. Wärmepfannen.

Durchbrechungen und wenige eingeschnittene Linien gegliedert. Der Rand ist nur durch kleine kreisförmige Öffnungen belebt. Abb. 5 veranschaulicht zwei Wärmepfannen aus dem Besitze des Herrn Malers Hampke in Schleswig, deren Ornamentik von dem oben beschriebenen Typus wesentlich abweicht. Das achteckige Mittelfeld des größeren Deckels zeigt Bacchus auf einer Tonne sitzend, in der einen Hand einen Pokal, in der anderen Weintrauben haltend. Der

Rand zeigt getriebene Fruchtgewinde. Auf dem kleineren kupfernen Deckel mit schmalem Rande ist ein springender Hirsch zwischen Rankenwerk dargestellt. Die Durchbrechungen bilden hier nur kleine, unregelmäßig über die Fläche verteilte runde Löcher.

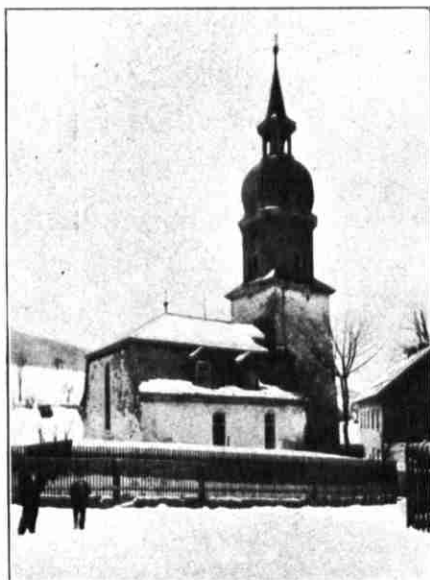
Abb. 1. Kirche in Ebersdorf in Oberfranken.

Aber auch die äußere Erscheinung der Kirche (Abb. 1) verdient Beachtung durch das gebrochene Dach des Schiffes und die reiche Schieferverkleidung dieses sowohl wie auch des Turmes. Es begegnet zwar auch dies öfters in der Gegend, aber nirgend erscheint gerade durch dieses Material der Bau der Kirche mit dem Dorfe so fest zu einem geschlossenen Bilde verschmolzen. Vom Sockel des Hauses bis hinauf zum First werden die Bauten mit grauschwarzen Schieferplatten, die die weitbekannten Brüche des nahen Lehesten liefern, verschalt; dabei wird eine einfache Abwechslung in der Musterung der ziemlich gleichmäßigen Platten versucht. Damit aber doch den Häusern das Düstere des Aussehens etwas genommen werde, läßt sich der Bauer ein paar fromme Zeichen, einen kräftigen Bibelspruch oder einen Gesangbuchvers in weißer Farbe auf die mächtige Schiefertafel seines Hauses malen und dazu in einem kleinen Blätterkranz die Anfangsbuchstaben seines Namens. Es ist derselbe Geist, dasselbe Bedürfnis, das den altbayerischen Bauern sein Haus mit Heiligenbildern bemalen ließ; nur der künstlerische Ausdruck dieses Gedankens ist ein anderer.

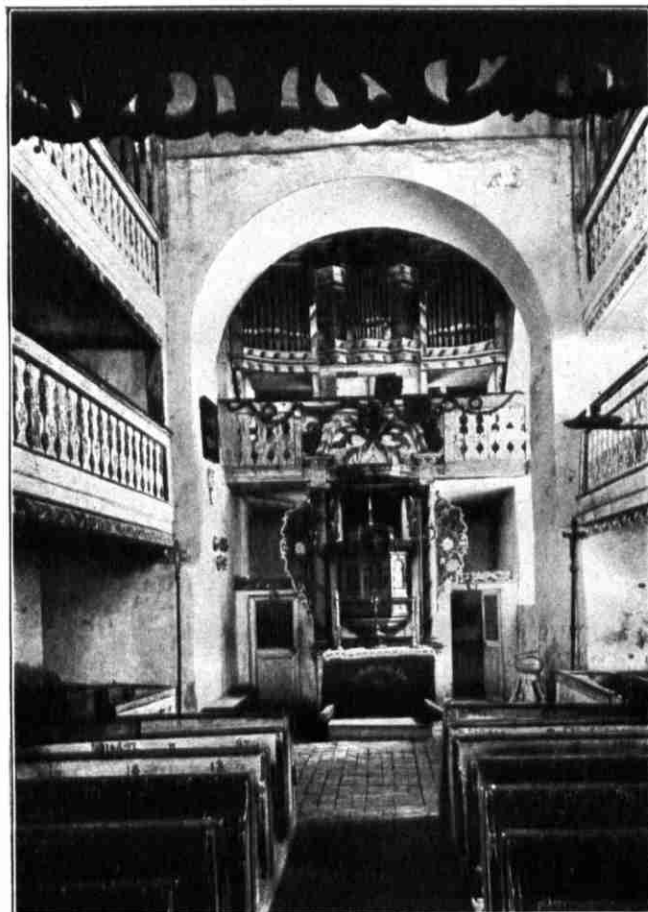
Abb. 2. Inneres der Kirche in Ebersdorf in Oberfranken.

der Charakter des Inneren (Abb. 2) durch die Anlage eines doppelten Emporenunganges und durch die Verbindung von Altar, Kanzel und

Orgel zu einem Ganzen verändert. Diese letztgenannte Anlage ist in den protestantischen Kirchen der Barockzeit eine ziemlich ge-  
läufige; im nördlichen Teile Bayerns bezeichnet man sie gewöhnlich kurzweg als „Markgrafenstil“ in der Annahme, daß er zur Zeit der Markgrafen von Brandenburg-Bayreuth und Ansbach wenn nicht sozusagen erfunden worden wäre, doch hauptsächlich damals zur Anwendung gekommen sei.
