Titel: Denkmalpflege der Stadt Frankfurt a. M. im Jahre 1912

Denkmalpflege der Stadt Frankfurt a. M. im Jahre 1912.

Über die Tätigkeit der Stadt Frankfurt a. M. auf dem Gebiete der Denkmalpflege im Rechnungsjahr 1912 erhalten wir vom städtischen Hochbauamt folgende Mitteilungen.

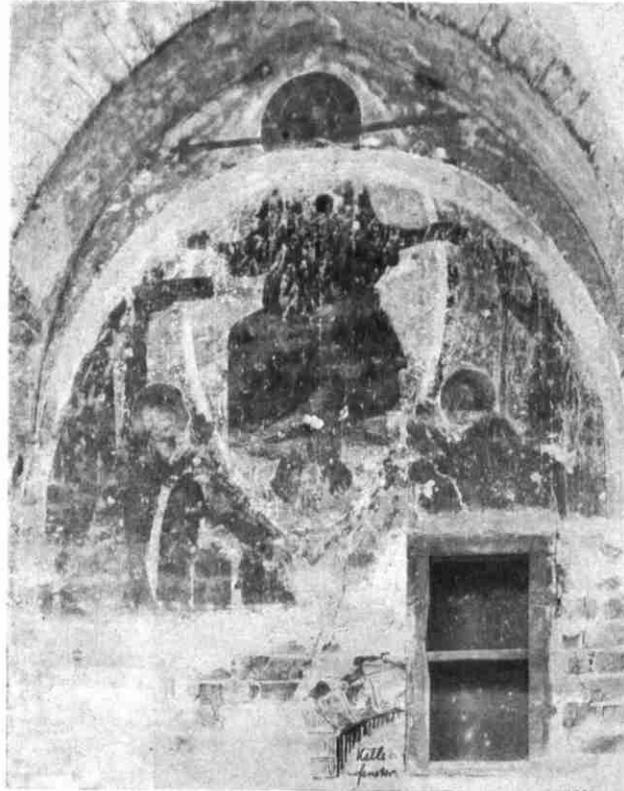
Christus als Richter am Rathaus in Rostock.

Das Mauerwerk der Nische ist sicher das ursprüngliche, ungefähr aus dem Jahre 1260 stammende; die Leibungen haben Viertelkreisprofil, ein eigenartiges Ziegelkapitell (eine Steinschicht hoch, hier beschädigt, aber im Innern des Hauses noch an andern Stellen vorhanden), darüber der breite Spitzbogen ohne Profil, mit abwechselnd roten und glasierten Schichten, wie das übrige Mauerwerk. Im unteren Teil der Nische ist ein Kellerfenster vorhanden, Bogen und Leibungen mit Viertelkreisprofil, mit erhaltener, eingemauerter Vergitterung; später ist ein kleiner Schrank hineingebrochen und dadurch der Bogen und das alte Wandbild beschädigt.

Die Wandnische ist 2,5 m breit, 0,48 m tief, im Scheitel fast 4 m hoch; der untere Teil der Nischenwand ist bis auf 2 m Höhe in Wechselschichten gemauert und gefügt gewesen, später überputzt; der obere Teil hat keine Wechselschichten unter dem Putzgrund des Bildes, so daß augenscheinlich die Nische schon beim Bau hergestellt ist in der Absicht, sie mit Wandmalerei auszufüllen, und die Ausführungszeit bis ungefähr 1300 zurückreichen wird, da das alte Rathaus schon 1265 erwähnt wird. Da die Nische dicht über dem Erdboden beginnt, das Wandbild 2 m höher, so ist wahrscheinlich die Nischenwand so hoch mit Brettäfelung, erhöhter Richterbank und Podium versehen gewesen. Das Kellerfenster ist später unten ver-
