**Titel:** Wiederherstellung des Münsterkreuzgangs in Bonn

Berlin, 20. August 1913.

## Wiederherstellung des Münsterkreuzganges in Bonn.

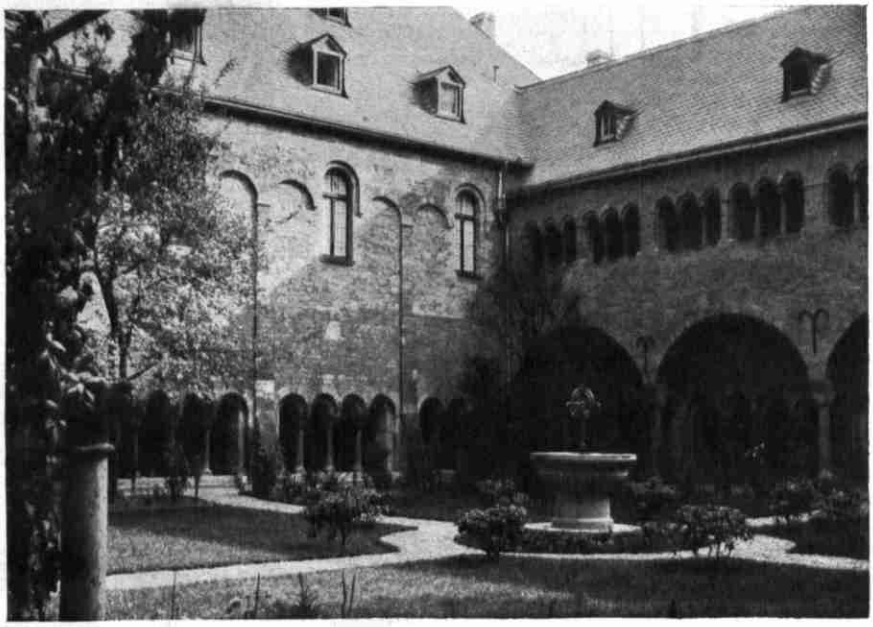
Abb. 1. Ostflügel und Südflügel des Münsterkreuzganges nach der Wiederherstellung.

Die Arbeiten erstreckten sich auf alle drei vorhandenen Flügel des Kreuzganges. Der nördliche Flügel hatte bereits im dreizehnten Jahrhundert einer Erweiterung der Münsterkirche weichen müssen. Am schlimmsten war der Westflügel mitgenommen, da hier außer vielfachen Beschädigungen im Kreuzganghofe der anschließende Kapitelsaal samt dem Obergeschoß bis auf die vielfach beschädigte und verbaute Innenwand verschwunden war. An diese Wand, die in der ursprünglichen Form wiederhergestellt wurde, lehnt sich das neue Kaplaneigebäude, ein schlichter Barockbau an, wobei im Erdgeschoß der in den Grundmauern noch genau festzustellende Kapitelsaal als Bücherei wieder aufgebaut ward. Am Südflügel wurde die zierliche obere Arkadengalerie, die zur Hälfte durch spätere Einbauten zerstört war, wiederhergestellt (Abb. 1), die sie tragenden bereits ausgewichenen Bogen gesichert und zum Teil neu verblendet. Die äußere Fassade wurde von späteren Zutaten an Verputz und Vermauerung befreit, wobei die in die Gewölbe einschneidenden, vermauerten Fenster einer früheren Bauanlage deutlich zum Vorschein kamen. Am Ostflügel (Abb. 1) wurde die Erneuerung beschränkt durch die Benutzung dieses Flügels als Pfarrer- und Küsterwohnung. Sie verbot die Wiederherstellung der kleinen romanischen Fenster. Ein Ausweg wurde darin gesucht, daß man die großen Fenster, die im 18. Jahrhundert anstelle der kleinen rundbogigen Fenster ausgebrochen worden waren, mit rundbogigem Abschluß versah und so in den noch vorhandenen Rundbogenfries einpaßte.

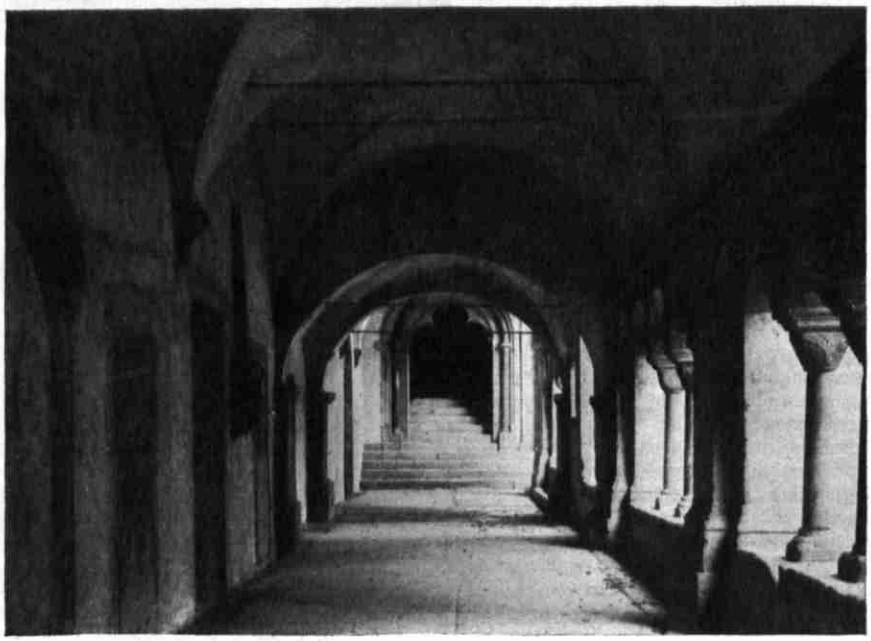
Abb. 2. Inneres des Westflügels des Münsterkreuzganges.

Die Verwitterung der Tuff- und Trachytsteine an den Fassaden war so weit vorgeschritten, daß zahlreiche Steine, besonders Gesims- und Ecksteine, ersetzt werden mußten. Wo nur die Oberfläche des Steines angegriffen war, wurde sie mit dem Zahneisen behandelt. Im Inneren des Kreuzganges (Abb. 2) wurden der gesamte Gewölbeputz sowie schadhafte zum Teil nur in Resten noch vorhandene Profile erneuert und die bis dahin lose an die Wände angelehnten wertvollen Grabplatten aus der Münsterkirche in die Außenmauern des Kreuzganges eingelassen. Das im Laufe der Jahrhunderte stark aufgehöhte Gelände im Kreuzganggarten wurde etwas gesenkt, seine nicht sehr glückliche Aufteilung durch ein Wegekreuz ersetzt und die Mitte durch einen schlichten Laufbrunnen betont. — Der Kreuzgang wurde durch eine von der Gangolfstraße hinabführende Freitreppe allgemein zugänglich gemacht.
