Titel: Die Liebfrauenkirche in Loburg (Regierungsbezirk Magdeburg)

Autor: Wernicke, E.

Die Liebfrauenkirche in Loburg (Regierungsbezirk Magdeburg).

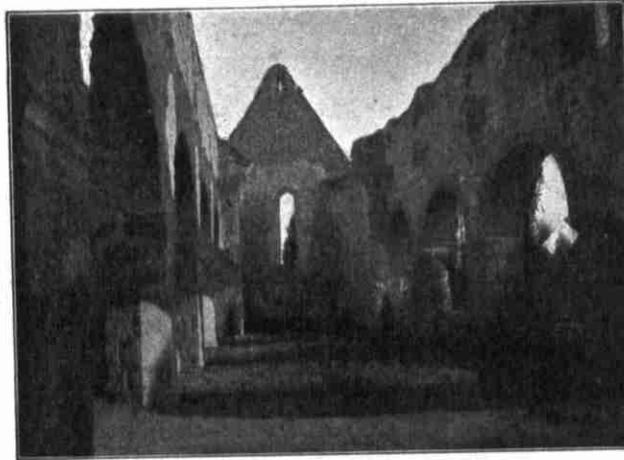
Abb. 2. Ansicht des Inneren von Westen.

Eine ausführliche Beschreibung zu geben, ist hier nicht beabsichtigt. Die beigelegte, von Westen aufgenommene Ansicht des Inneren (Abb. 3) wird eine für den Zweck dieser Blätter genügende Anschauung darbieten.^{*)} Nur auf einige Eigenthümlichkeiten, die der Ruine eine baugeschichtliche Bedeutung verleihen, möchte ich noch aufmerksam machen.

Die aus Feldsteinen aufgemauerten Bogenpfeiler zeigen einen Stützenwechsel. Es haben nämlich jederseits der erste und dritte von Westen her geviertförmigen, der zweite achteckigen und der vierte kreisrunden Querschnitt. Alle haben einen ganz schlichten, etwa 0,33 m hohen und 0,03 m vorspringenden Sockel und niedrige, zwischen 0,20 und 0,30 m Höhe schwankende, wenig ausladende Kämpfer, die an den drei östlichen Pfeilern der Südseite ebenfalls aus Feldsteinen — deren je vier zusammengelegt sind —, an sämtlichen übrigen fünf aber aus Sandstein hergestellt und hier durch eine ziemlich ungeschickte flache Hohlkehle gegliedert sind. Diese Sandsteinkämpfer sind durch das Wetter und muthwillige Verwüstung arg beschädigt, während das ganze Feldsteinmauerwerk, namentlich auch an den in bewundernswerther Sorgfalt ausgeführten Pfeilern und ihren Feldsteinkämpfern aufs trefflichste erhalten ist.

Die schmalen, ziemlich langen Rundbogenfenster des auffallend niedrigen Lichtgadens mit stark abgeschragten Seitenwänden und wagerechten Sohlbänken stehen nicht über den Scheiteln der Bogenstellungen, sondern über den Pfeilern. Da es aber ihrer nicht vier, sondern sechs auf jeder Seite sind, die Bögen aber östlich und westlich unmittelbar in die Abschlusswände verlaufen, so haben die entsprechenden äufsersten Fenster etwas eingerückt und der Gleichmäfsigkeit halber auch die nächstfolgenden Fenster etwas verschoben werden müssen, sodafs nur die beiden mittelsten jederseits senkrecht über den Pfeilern stehen. Ueberhaupt tritt die bei mittelalterlichen Bauten so häufige Erscheinung hier ganz besonders deutlich und zum Theil schon für das blofse Auge erkennbar hervor, dafs die Mafse der entsprechenden Bautheile nirgends genau übereinstimmen, sondern durchgehends, um eine manchmal ganz beträchtliche Anzahl von Centimetern von einander abweichen.

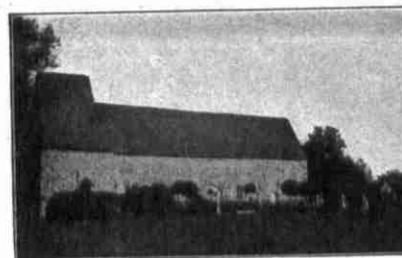
Abb. 3. Früherer Zustand. Südseite.

Als solcher — übrigens im Privatbesitze der Erbnachfolger der kinderlos verstorbenen Dame verblieben — hat sie dann bis zu den Franzosenkriegen im Anfange des 19. Jahrhunderts gedient. Damals aber durch Unterbringung von Gefangenen und Verwundeten und als Fourage- und Munitions-Magazin profanirt und weiterhin als Schuppen für allerhand Gerümpel mißbraucht und als herrenlos behandelt, war die im Außeren sich ohnedies in scheunenartiger Erscheinung darstellende Kirche (Abb. 3) allmählich auch im Innern in einen Zustand höchst unwürdiger und bedauerlicher Verwahrlosung gerathen, welchen in den einzelnen Entwicklungsstufen zu verfolgen hier nicht der Ort ist. Die Abb. 3 wird aber eine ausreichende Anschauung von der früheren Erscheinung gewähren.
