Titel: Streifereien durch alte Städte

Autor: Steimbrecht, C.

Jahr: 1899

Streifereien durch alte Städte.

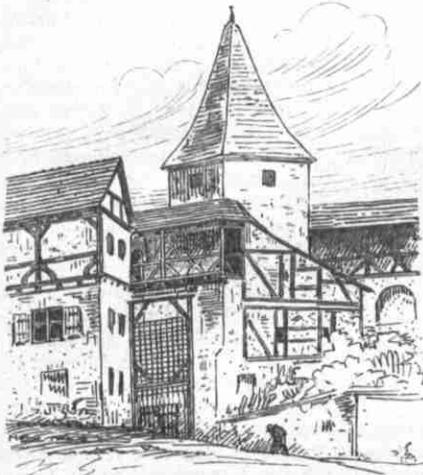
Abb. 15. Harburg. Im Hof der Oberburg.

gemacht. Das Thor, von innen gesehen, bildet mit den umgebenden Fachwerkbauten, Gängen und Thürmen einen malerischen Winkel

(Abb. 15). Alles Holzwerk im Hofe trug den viel verbreiteten rothen Anstrich, welcher, wo das Wetter nicht zu sehr anschlug, noch fest sitzt und einen guten Schutz abgegeben hat. Das „Roth“ ist Zierzusatz, die schützende Wirkung übte irgend eine Lauge. Am Ostmeer benutzte man (z. B. in Norwegen bis heut) die ätzende Heringslake dazu. Schade, daß diese guten Hausmittel jetzt vom Carbolinum verdrängt werden, welches sich zwar bequem anwenden läßt, aber weder die gleiche Nachhaltigkeit besitzt noch so schmuck wirkt.

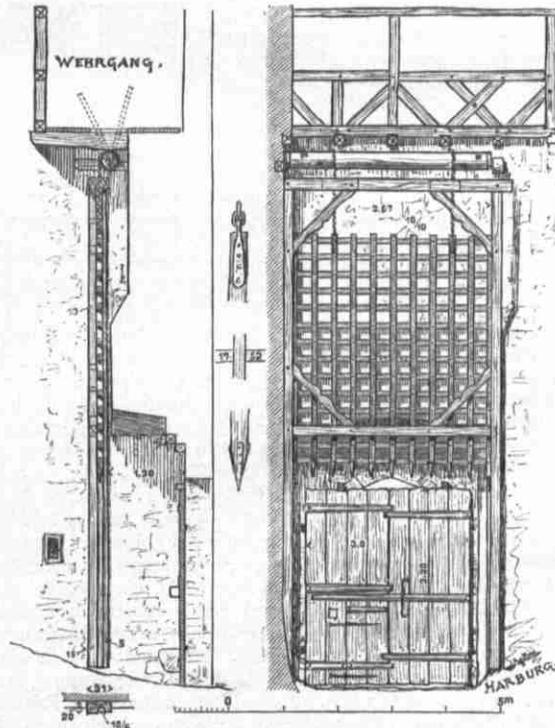
Abb. 19. Harburg. Thor der Oberburg.

Die Vorburg ist jetzt Ackerhof. Es sieht darin etwas wüst aus. Ein Gebäude zur Rechten fällt durch schöne Fachwerk-Dach-erker auf. Noch mehr zieht das Thor zur oberen Burg an. Es hat Doppelflügel mit einer Schlupf-pforte. Die Flügel laufen auf Haken. Doch sind ältere Pfannenlager für senkrechte Drehung in Holzzapfen vorhanden. Von oben grinst uns Freund Isegrim an, dessen Kopf ein alter Burgvogt hier annagelte, den Strauchdieben zur Warnung. Hinter den Thorflügeln, doch so weit zurück, daßs sie völlig aufschlagen können, ist, um unwillkommene Eindringlinge schleunigst unter Sperre zu setzen, ein Fallgatter angeordnet, ein seltenes, gut erhaltenes Stück. Es läuft in Balkenrinnen; die Schuf-latten haben bewehrte Spitzen, sind in der Quere eng vergattert und hängen mit zwei Ketten über einer Trommel, welche vom Wehrgang aus mit Hebeln zu handhaben ist (Abb. 19). Am Gatter findet sich die Jahreszahl 1752. Ob es die Entstehungszeit des Gatters ist? Viel anders hätte das Mittelalter solche Anlage auch nicht

man möchte sie älter schätzen als die Inschrift des Schmiedes verrieth: M. P. 1723 D. W. Ueber dem Thor steht in Stein das Oettingen-

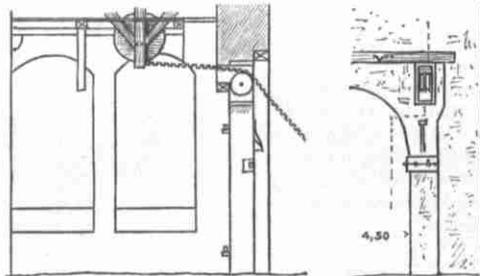
Abb. 21. Augsburg. Jacober Thor.

Verhältnismäßig günstig steht es mit den Thoren. Noch finden sich vor das Jacoberthor, Voglthor, Rothe Thor und Wertachbrücker Thor. Eine reizvolle, ganz mittelalterliche Baugruppe giebt das Jacoberthor ab (Abb. 22). Der Thorthurm wirkt besonders gut.
