**Titel:** Umbau und Wiederherstellung des Hauses der Löwenapotheke in Lübeck

# Die Denkmalpflege.

## Umbau und Wiederherstellung des Hauses der Löwenapotheke in Lübeck.

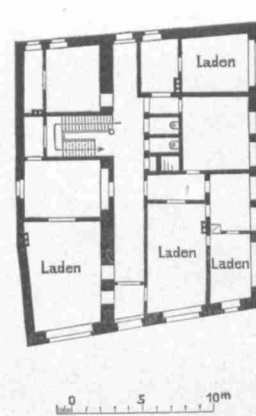
Abb. 5. Neuer Grundriß des Erdgeschosses.

Bei dem Umbau sollte das Haus im Untergeschos für Läden und in zwei Obergeschossen für Wohnungen hergerichtet werden. Gefordert wurden vier Ladenräume, davon zwei für den Betrieb der Apotheke. Die Eintheilung des Grundrisses war im wesentlichen gegeben, es kam also nur darauf an, die Formen des neuen dem Charakter der alten Fronten nach Möglichkeit anzupassen. Ein Glück war es dabei, daß an dem romanischen Giebel nach dem Grundriß des neuen Hauses fast gar nichts geändert zu werden brauchte und auch die Mauern der Untergeschosse hier so wenig Durchbrechungen erhalten konnten, daß der Charakter dieses Giebels in nichts gestört wurde, vielmehr durch Freilegung der früher verbauten Theile für die ganze Wirkung bedeutend gewonnen hat.
