Titel: Vermischtes

Ort: Berlin
Jahr: 1902

Vermischtes.

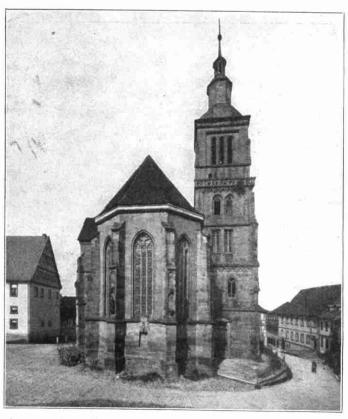
Könnens ihn zur Höhe führten. Unsere Abbildung zeigt den Zustand der Ostseite der Kirche im Jahre 1898. Hente ist das Chormauerwerk mit seinen schmückenden Theilen in der Hauptsache erneuert. Auch sind die umfangreichen Unterfangungen zum gröfsten Theil beendet. Das von Excellenz v. Wittken, koburgischem Geheimen Staatsrath, ins Leben gerufene Werk der Wiederherstellung verfügt über ziemliche Mittel, die aber bei weitem nicht ausreichen, da die Ergänzung und Erneuerung der Bildhauerarbeiten allein über 70 000 Mark erfordern und der Wiederaufban des 1640 durch Brand zerstörten schönen Schiffinnern beabsichtigt ist. Die Bauleitung liegt in den Händen des Unterzeichneten. — Die erwähnten Gründungsarbeiten liefsen mich eine merkwürdige Ent-

An der Kirche Ad sanctam Mariam auf dem Markt in Königsberg in Franken, erbaut 1397 bis 1465 in edlen gothischen Formen, wie sie weit und breit in Unterfranken in kleinen Städtchen nicht zu finden sind, ist nun auch die Wiederherstellung des Thurmes in Angriff genommen. In fünf Stockwerke gegliedert, steigt er stark sich verjüngend bis zu einer Höhe von 30 m (ohne Dach) empor. Man erkennt deutlich, dafs drei verschiedene Meister nicht gleichen

deckung machen, die wohl einzig dastehen dürfte, und vielleicht dazu führt, bei Wiederherstellungen alter Bauwerke künftig besonders aufmerksam zu verfahren. Ich fand im Verlauf der eingehenden Untersuchung der Grundmauern, daß die ganze Kirche auf einem vorgeschichtlichen Gräberfeld erbaut ist. Diese Thatsache, deren sichere Erkenntnifs erst bei wiederholten Funden reifte, ist um so merkwürdiger, als in der ganzen Gegend bis jetzt keine vorgeschichtlichen Funde bekannt waren. Dafs es sich um vorchristliche Gräber handelt, beweist unter anderm folgendes: Die christlichen Gräber im Innern der Kirche liegen höchstens 1,20 m tief; darunter folgt ein so vollständig fester ungemischter Boden, dafs er als gewachsenes Land erscheint; erst nach Durchstechung einer gewissen Höhe desselben stiefs man auf mit Steinschutt gemischten Boden, welcher die Skelette enthält; der Beginn dieser Lage kennzeichnet sich durch eine fast überall zusammenhängende 2 cm starke Holzkohlenund Aschenschicht. In dieser Schicht, wie bei den Skeletten, finden sich zerstreute Thonscherben in Menge, verrostete Eisentheile, kleine Kupferbleche, Thierknochen, u. a. ein Pferdeschädel, Eberzähne usw. Der schwere feuchte Boden und die Morschheit der Knochen erschwerten die Freilegung der Gebeine und das Bergen der Funde sehr. Es liefs sich eine mindestens dreifache Gräberschicht feststellen. Leichnam erscheint auf Leichnam gelegt in der Weise, daß in der einzelnen Lage zwischen zwei Körper immer ein dritter so gelegt ist, daß sein Kopf ungefähr in Hüftenhöhe der ersten beiden liegt. In der darauf folgenden Lage ist dann der Kopf des oberen Leichnams im Schofse des unteren. Die unterste Lage ruht auf dem Keuper Felsen. Das Gräberfeld erstreckt sich über den Marktplatz die Höhe des Schlofsberges hinan und dehnt sich bis zur 200 m entfernten Friedhofcapelle aus. Im Thurminnern 2 m tief fand ich Hockergräber. Sonst wurde von mir nur ganz ausgestreckte Lage, oft mit einseitig erhöhter Schulterlage beobachtet, wobei die rechte Hand der Leiche stets unter dem rechten Becken ruhte. Leop. Oelenheinz.
