Die Denkmalpflege.

Der Burghof in Soest.

Vom Kreisbauinspektor **Karl L. Meyer** in Soest und Regierungs-Baumeister **C. Josephson**.

Romanisches Haus auf dem Burghofe in Soest.

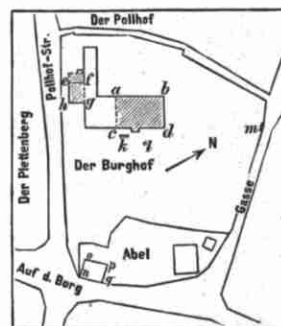
Abb. 8. Lageplan.

10 0 10 20 30 40 50 m
a b c d Wohnhaus von 1559.
e f g h Romanisches Haus.
k Steintisch. l Ziehbrunnen.
m Gartentor. n o p q Elisabeth-Kapelle.

Der vorerwähnte Torweg (Abb. 9 und m im Lageplan Abb. 8) mit dem von Daelschen Wappen und dem Steinmetzzeichen ist in spätgotischen Formen laut Inschrift bereits 1551 ausgeführt und gut erhalten. Auffallend und ein Beweis für den damals nicht mehr sonderlich großen Formenreichtum der Spätgotik ist der Umstand, daß der Torweg von 1551 und die Haustür von 1559 genau die gleiche, nur durch Verwendung derselben Schablonen zu erklärende Profilierung haben. Nur die Stabsockel, die frei gearbeitet werden mußten, weisen einige Verschiedenheit auf.

Auf dem Burghofe steht in geringer Entfernung von dem Herrenhause von 1559 ein aus romanischer Zeit, den Formen nach aus der ersten Hälfte des 12. Jahrhunderts stammender Bau (e f g h im Lageplan und Abb. 10-18). Ueber seine Bestimmung nach Zeit

Auf alten Katasterplänen (sich auch den Lageplan) ist ersichtlich, daß der Rest des alten und das neue Wohnhaus durch einen Zwischenbau verbunden war. Kragsteine²⁾ am alten und neuen Haus sowie eine die Neigung des Daches angegebene Wassernase am Bau
