**Titel:** Die Bauernhäuser des Herzogtums Lübeck und ihr Ziegelschmuck

**Autor:** Mühlke, Karl

## Die Bauernhäuser des Herzogtums Lüneburg und ihr Ziegelschmuck.

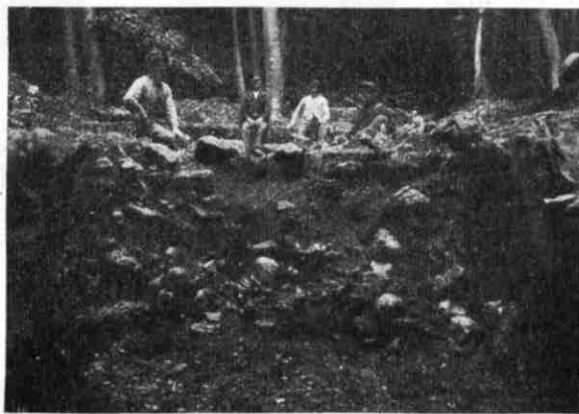
Abb. 10. Schichtquerschnitt in der Mitte des Grabes.  
Unten die Knochenschicht.
